Průzkum střechy sídla Úřadu vlády ČR

1. Posouzení stávajícího stavu

1.4 Zjištěné poruchy (posouzení)

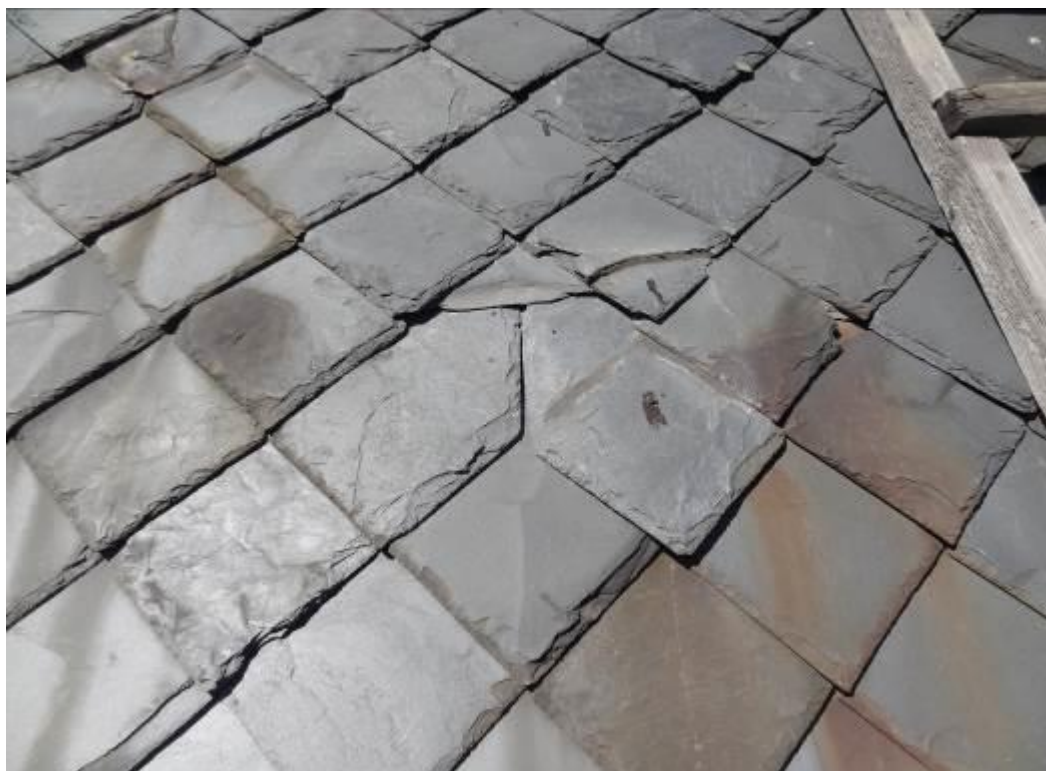
Obr. 4 – prasklé kusy břidlice v ploše, zdroj zatékání

- Odstranit poškozené kusy břidlice. (nalomené, uvolněné, neodborně vyměněné,...)
- Doplnit vypadlé a odstraněné kusy břidlice stejného formátu a rozměru, tloušťky (8-10 mm) stejně tak i barevně co nejlíže stávající krytině.
- Provedenou výměnu provést odborně na základě „Pravidel krytí přírodní břidlicí“ vydanou Cechem KPT ČR.
- Po opravě nesmí žádný spojovací prostředek vytvářet nebezpečí zatékání, nebo uvolnění kamene. Zejména nesmí být žádná instalovaná břidlice perforována v pohledové části, i když by byl tento otvor zatmelen.
- V místech destrukcí dřevěných konstrukcí provést tesařské opravy formou protéz a lokálních výměn jednotlivých prvků. Tato oprava není náročná co do rozsahu, ale co do kvality a přesnosti provedení.
- Provést důkladnou kontrolu pozednic v místech v přímém kontaktu se zdívem.

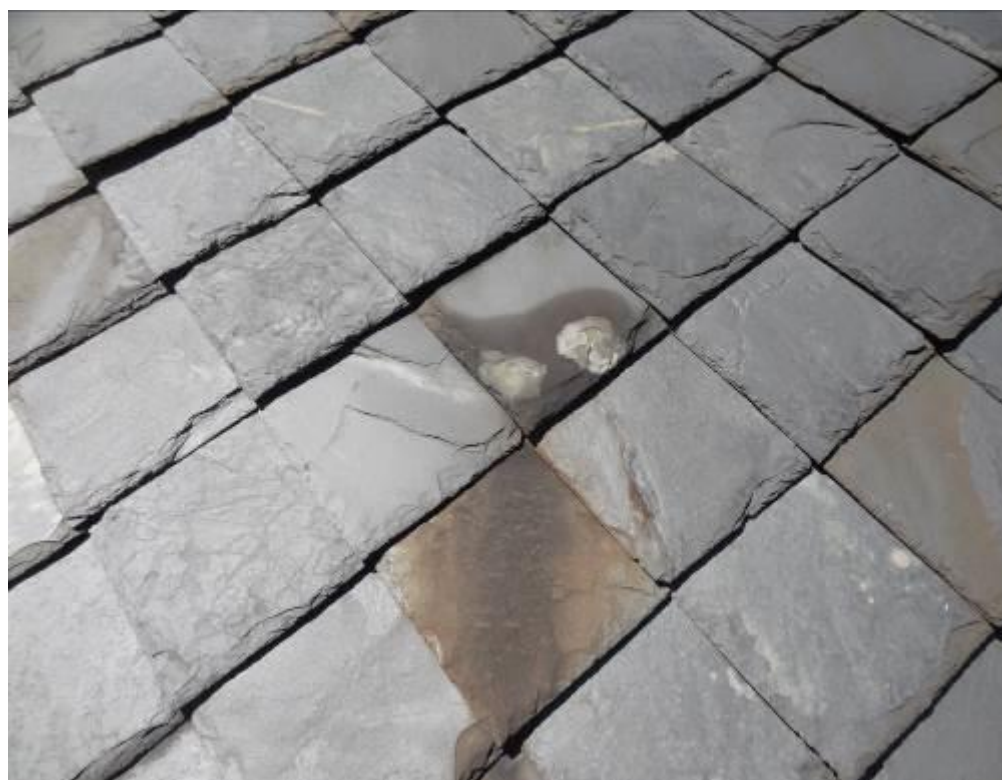
Některé kusy břidlice vykazují již známky počínajícího zvětrávání, které je důvodem, že na střeše již byly prováděny opravné práce. Dokazuje to část vyměněných kusů břidlice v dostupnějších částech střechy. Náhradní kusy břidlice jsou kotveny plechem a část je přibita hřebíkem v pohledové ploše. Na nezanedbatelné části stávající břidlice se projevuje zvýšený obsah oxidovatelného pyritu v břidlici, který způsobuje rezavou barvu těchto

Obr. 5 – zvětralá a oxidující břidlice

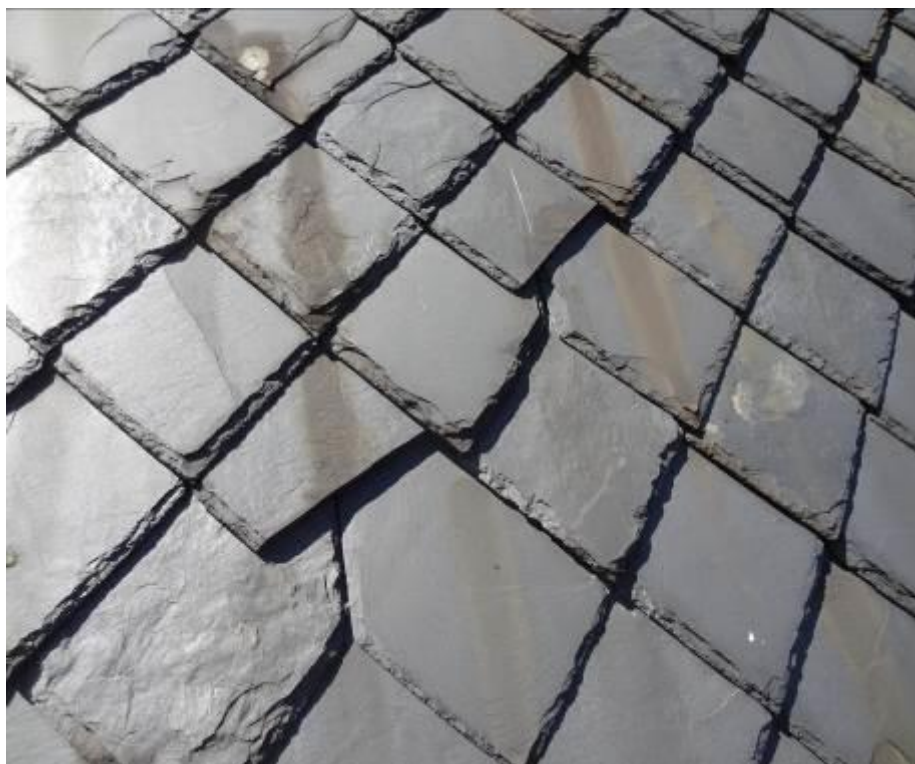
Obr. 8 – Poškozené kusy kamene – zdroj zatékání

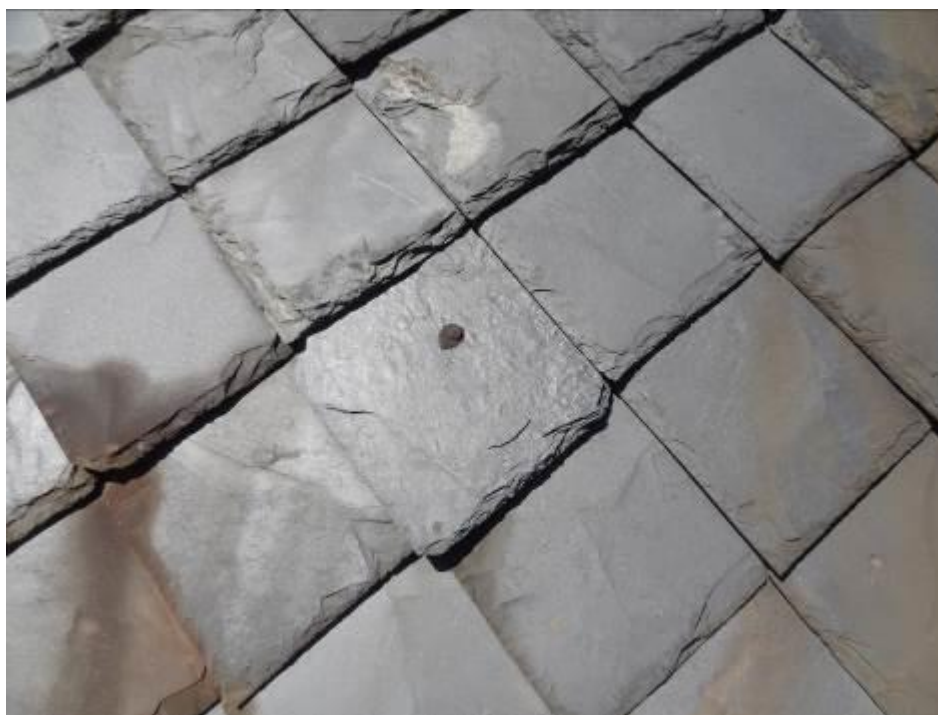
Obr. 9 – Viditelné upevnění skrz břidlice – nebezpečí zatékání

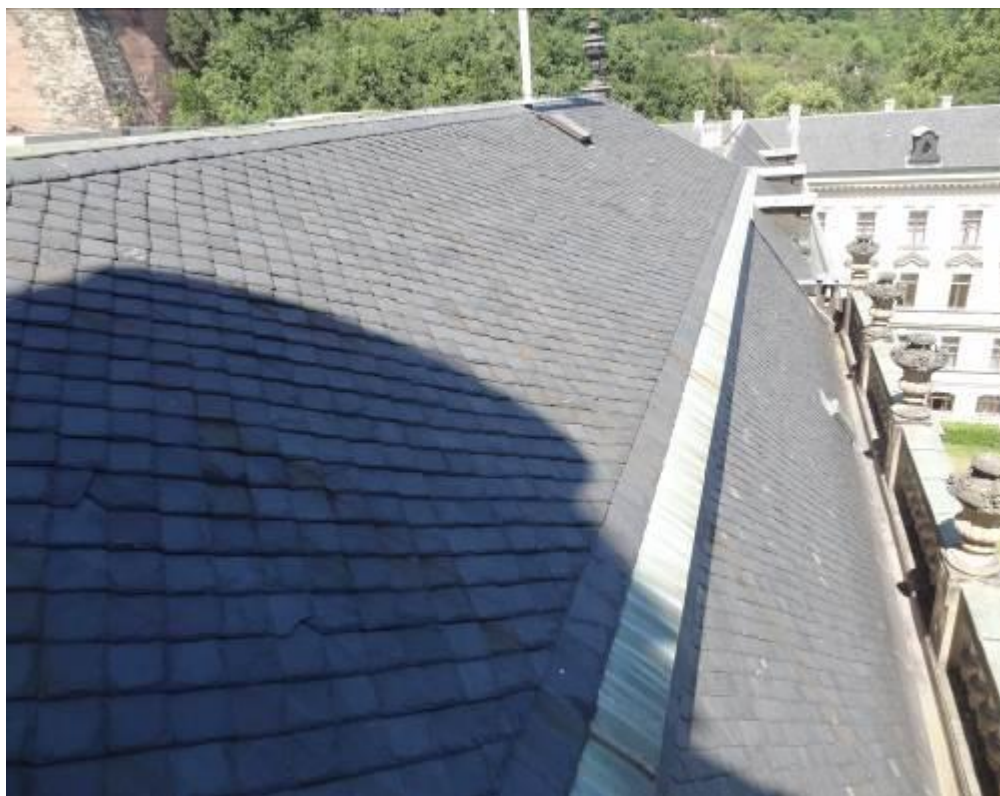
Odhad rozsahu poškození střech vlivem chybějících a poškozených kusů břidlice je odhadován do cca 5% plochy. Výjimkou je střecha v úrovni pod hlavním objektem (se vstupem přes kanceláře), kde z dostupných informací byl v minulosti zvýšený pohyb po ploše střechy a tím je poškození břidlice větší. Proto v této části je odhad poškození do 10 % plochy.

Obr. 10 – Vypadlé kusy v ploše střechy

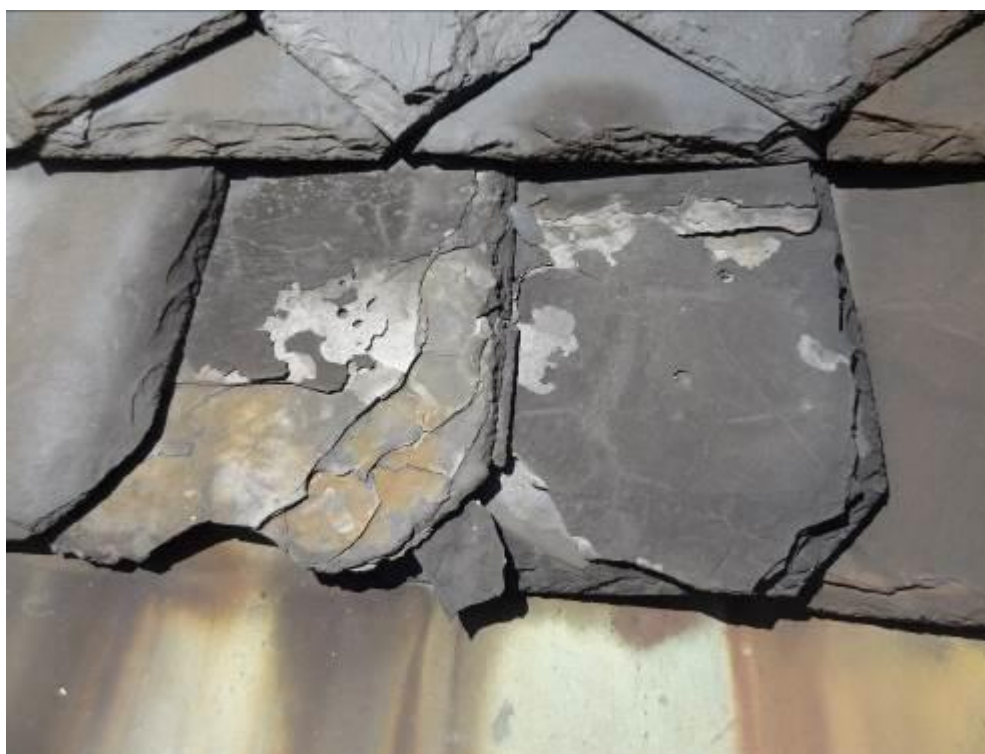
Obr. 11 – Zvětralé a rozpadlé okapové lemovky břidlice

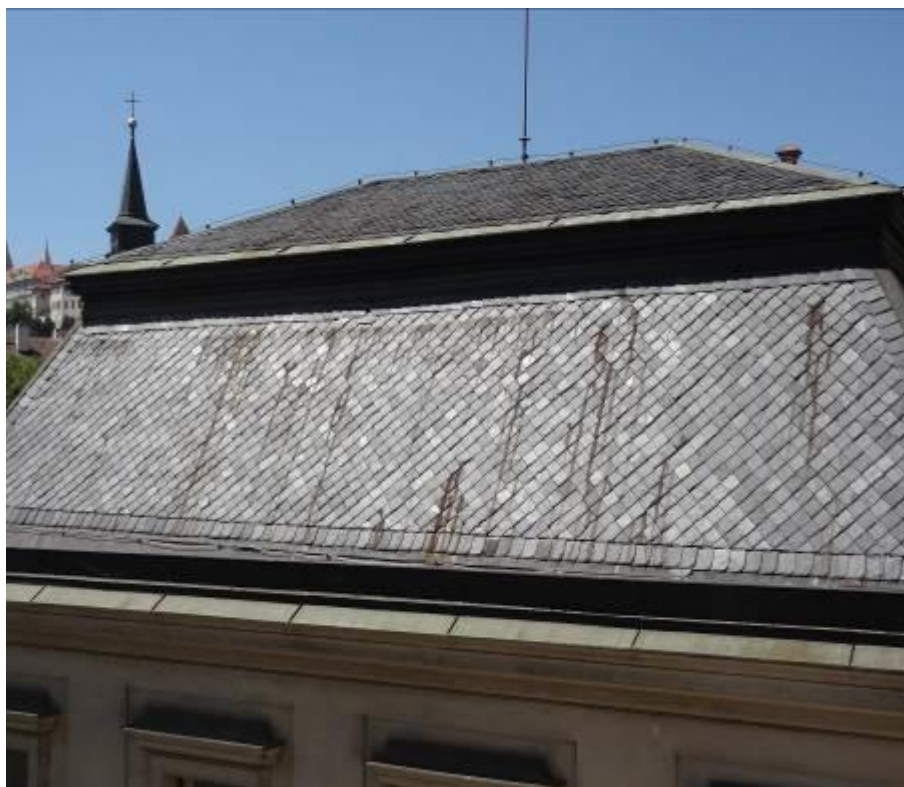
kamenů. Tyto nekvalitní kusy stékáním rezavé vody degradují i ještě vcelku neporušenou břidlici v místech pod nimi. To vše dohromady tvoří větší celky rezavých míst, které jsou dobře viditelné i z větší dálky a snižují estetickou stránku střešního pláště.

S pomínutím vypadlých a jinak poškozených kusů břidlice se lze domnívat, že krytina může i nadále plnit funkci ochrany objektu pod podmínkou, že bude provedena výměna a doplnění těchto poškozených kusů. Výměna rezavých kusů břidlice může zvýšit estetickou stránku střechy. Rozsah degradace krytiny stékáním rzi lze odhadnout na cca 20 % plochy střechy. Ponecháním rezavých kusů břidlice, na kterých se projevuje i delaminace, zvyšuje riziko častějších oprav z důvodu možného rychlejšího rozpadu těchto jednotlivých kusů kamene. Stupeň degradace kamene vlivem oxidů železa a tím nutnost výměny se u jednotlivých kamenů liší.

Stékání rzi nemusí nutně znamenat riziko zatékání a je to možné považovat hlavně za estetickou vadu, avšak je nutné posoudit stupeň případného poškození kamene.

Obr. 12 – Degradace krytiny vlivem oxidů železa v kameni

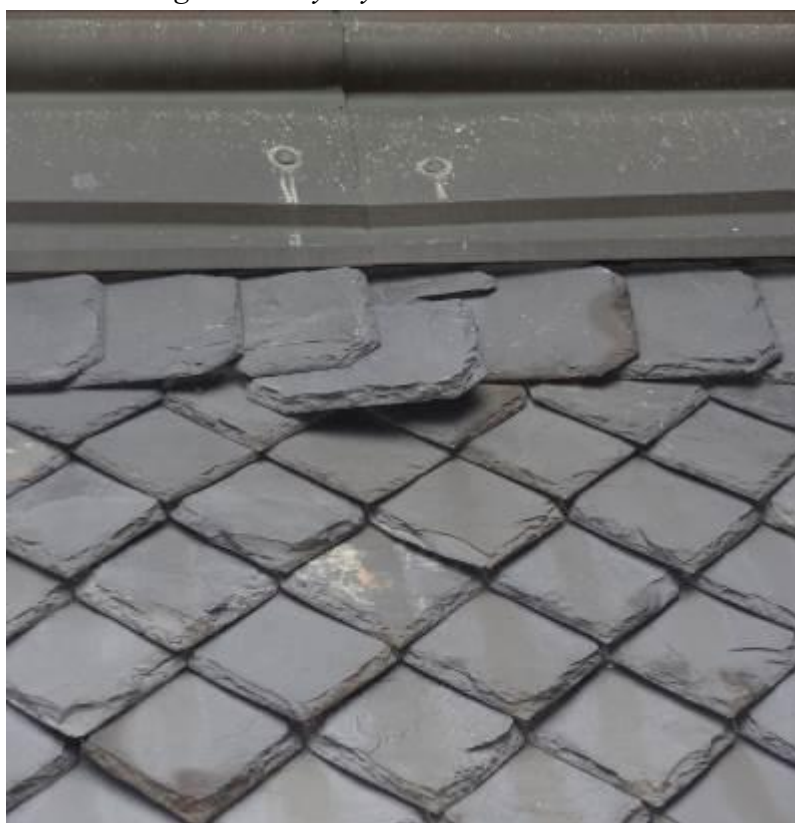
Obr. 13 – poškozená hřebenová lemovka

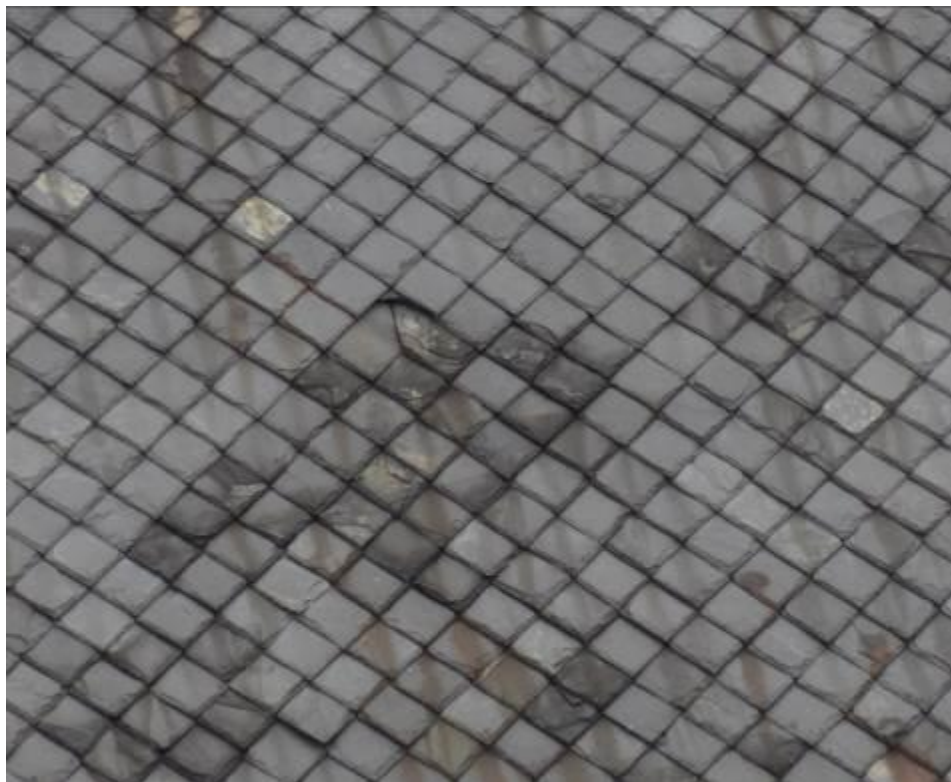
Obr. 14 – Kombinace různých poškození v ploše střech (prasklé, vypadlé kusy, nadměrná oxidace,)

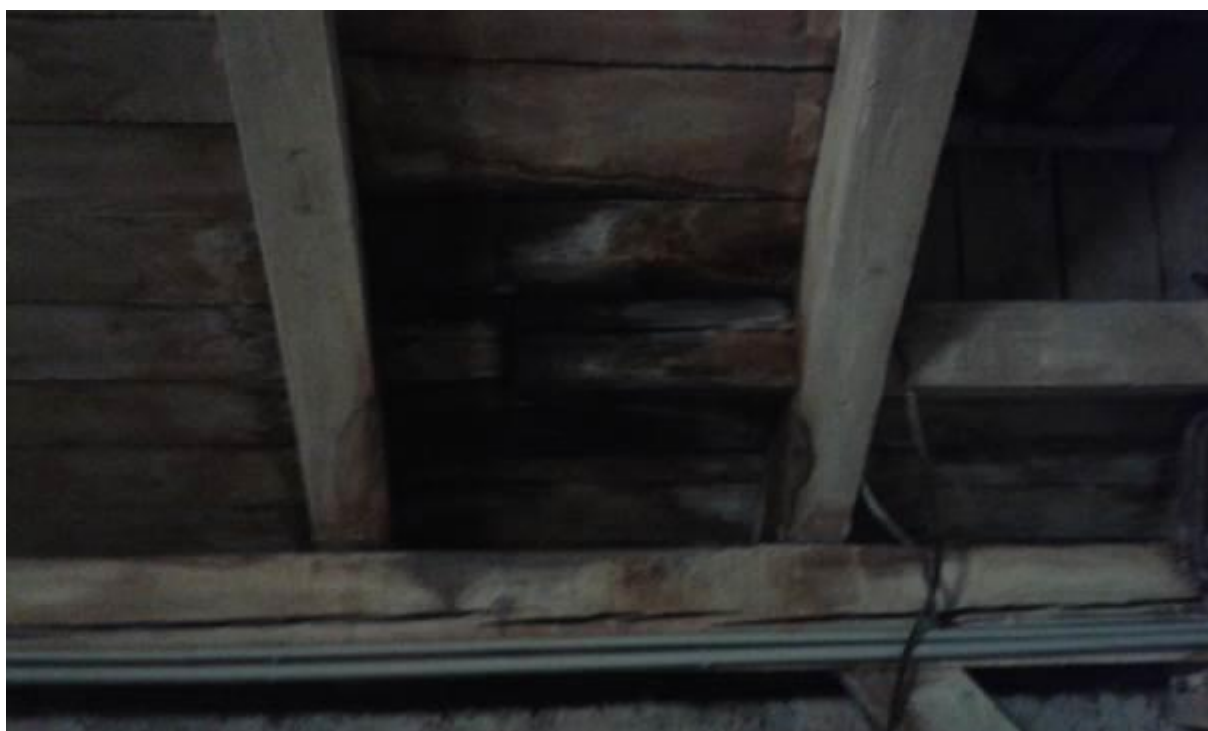
Konstrukce je vzdušná, pouze zhlaví vazných trámů jsou zazděná. Krov je zjevně dobře dimenzovaný, bez zjevných deformací a narušení stability konstrukce. Na prvcích krovu je několik vrstev nátěrů, starší růžový – zcela jistě protipožární z období války, mladší bělavý, jehož původ by bylo vhodné ověřit. V místech, kde zatéká nebo zatékalo, jsou lokální destrukce řeziva, případně silně vlhké řezivo, jehož životnost je tím ohrožena. Uvedené destrukce, které jsou zejména v místech zhlaví vazných trámů a v uložení krokví a pozednic, nejsou díky redistribuci sil dosud příčinou statických poruch, nelze je tedy klasifikovat jako havarijní. Přesto jsou tyto destrukce

závažné z hlediska dalšího vývoje dřevokazných hub (na místě byla zjištěna trámovka).

Obr. 17 – Destrukce části krovu v místě zatékání.

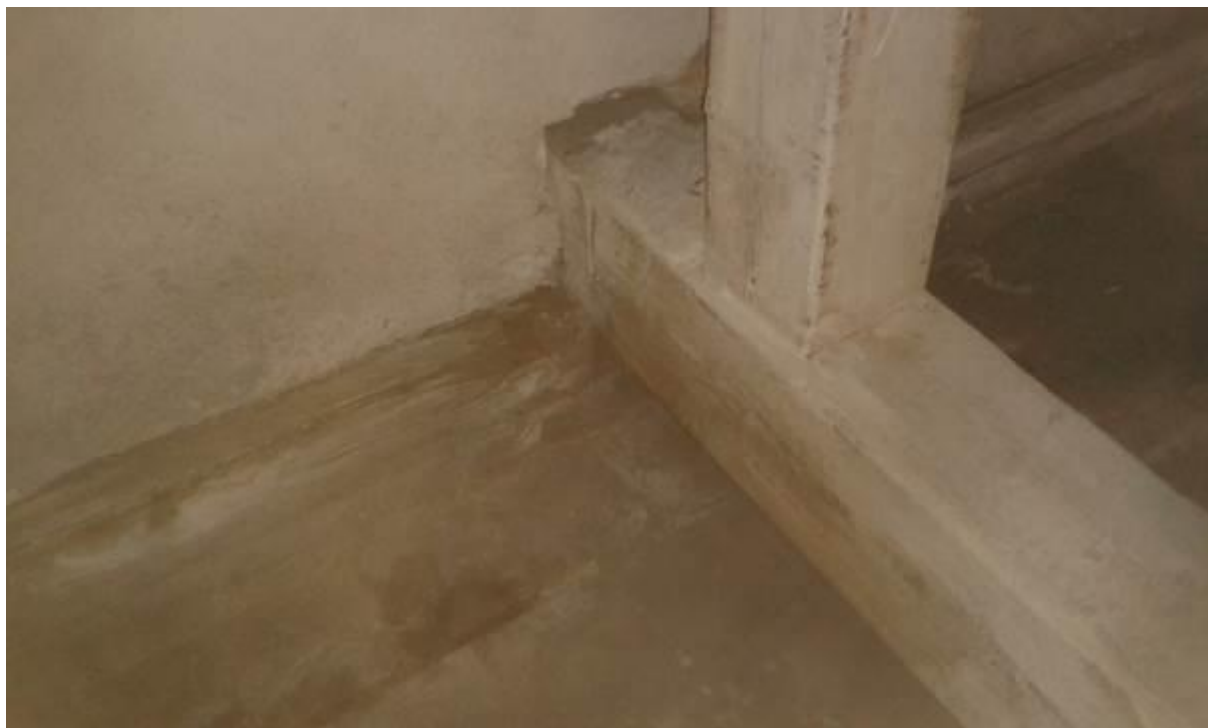
Obr. 18 – Destrukce pozednice a zhlaví vazného trámu v místě zatékání.

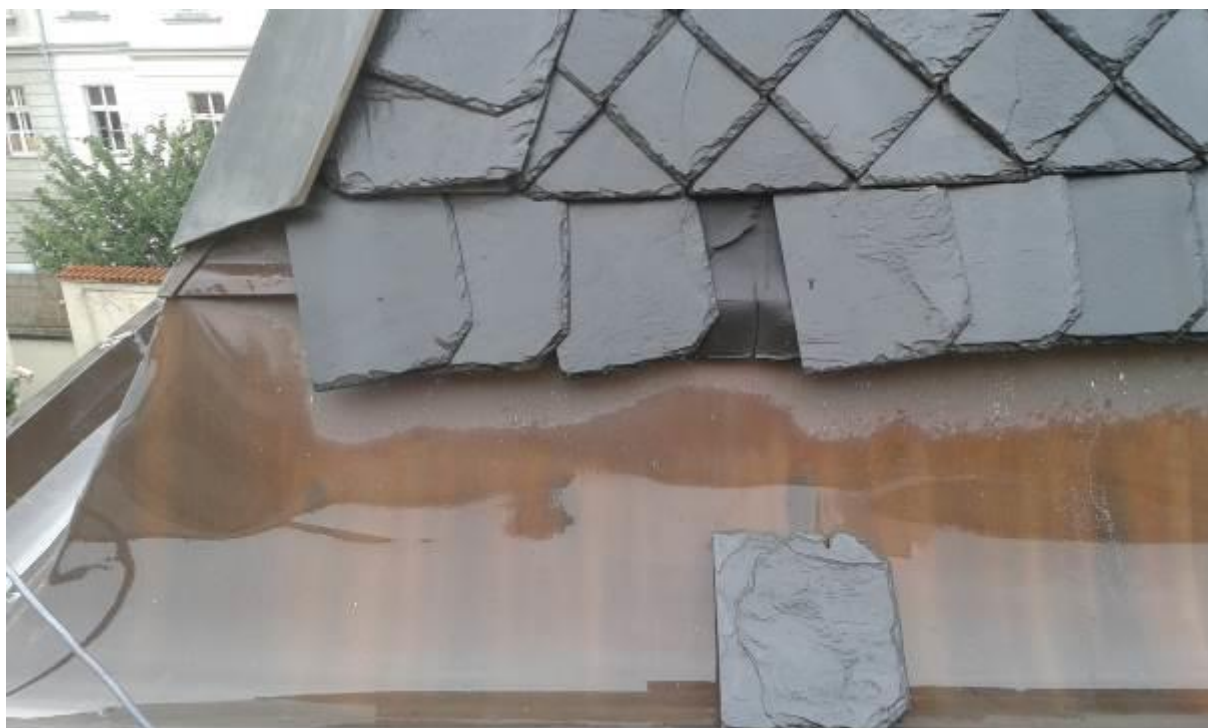
Obr. 22 - Uvolněná krytina v místě podsunutí nově provedeného žlabu – jižní výběžek (kuchyně)

- Opravit kompletně žlabový systém - přeletovat žlabové spojky, doplnit dilatace, upravit nevhodně provedené detaily v návaznosti na břidlici, doplnit tmelení případně dilatační lišty. Uvedené práce mají charakter rozsáhlejší údržby, která by měla být prováděna pravidelně cca každých 5 let.
- Opravit výlezy na střechu a doplnit revizní lávky.
- Vyčistit a opravit půdní žlaby.
- Provést revizi veškerých prostupů střešní krytinou.
- Opravit popraskané komínové zdivo.

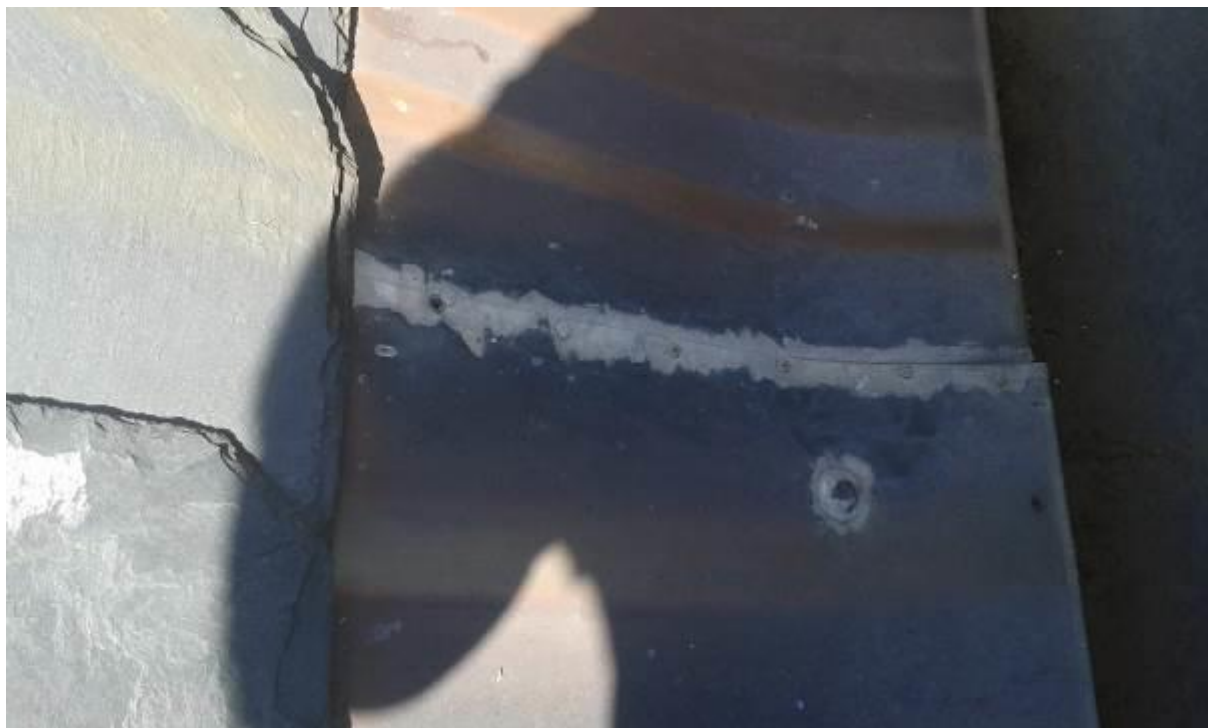
Obr. 23 - Hřebíky probítá žlabu místě spojky

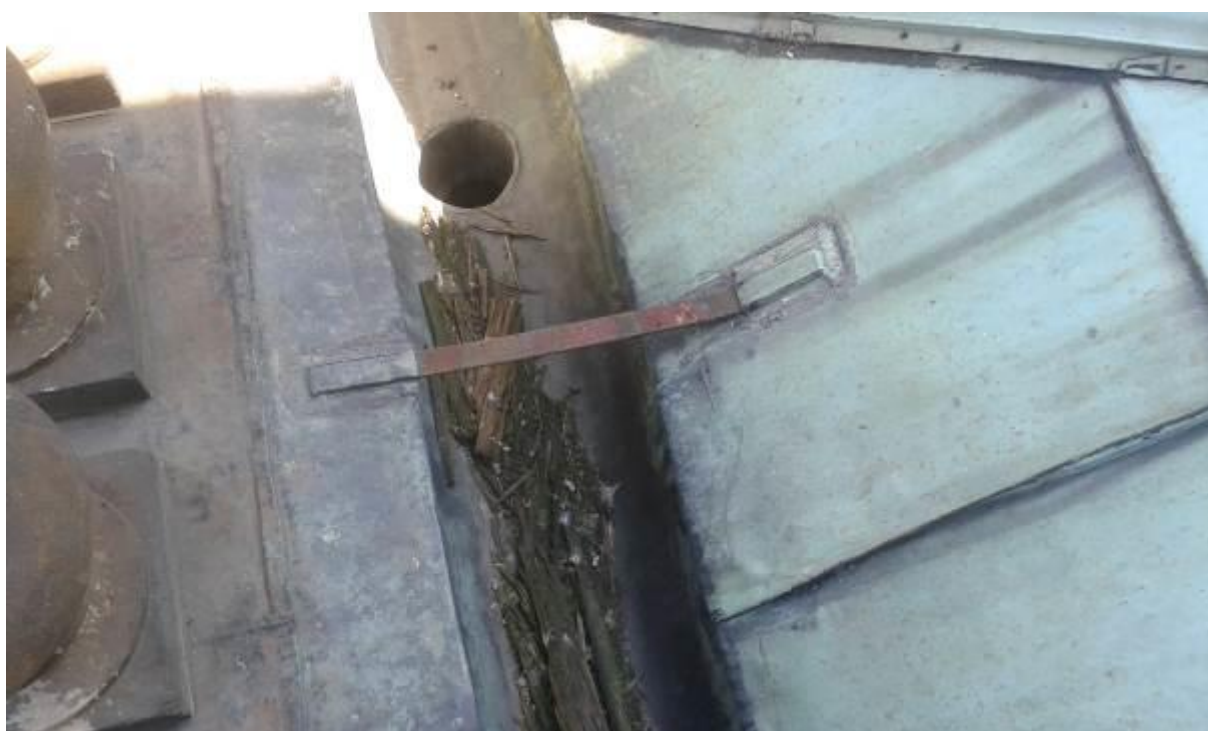
Klempířské prvky bání a vikýřů jsou celkově ve velmi dobrém stavu. Případné závady jsou pouze lokální. Rovněž drážková krytina pultových střech a prvky střešního pláště jsou vcelku vyhovující. Dílčí nedostatky byly zjištěny zejména ve žlabech zaatikových i nadřímsových, což je z hlediska jejich expozice pochopitelné. Jedná se zejména o prasklé spojky žlabů, dožilé tmelení v návaznosti na zdivo případně nevhodně provedené detaily obtížně řešitelného dodatečného napojení na krytinu z břidlice. Některá výlezová okna mají uvolněné panty a jejich konstrukce je rozvolněná. Za zmínku stojí rovněž rozpadlé dřevěné revizní lávky ve žlabech.

Obr. 24 – Rozpadlá revizní lávka

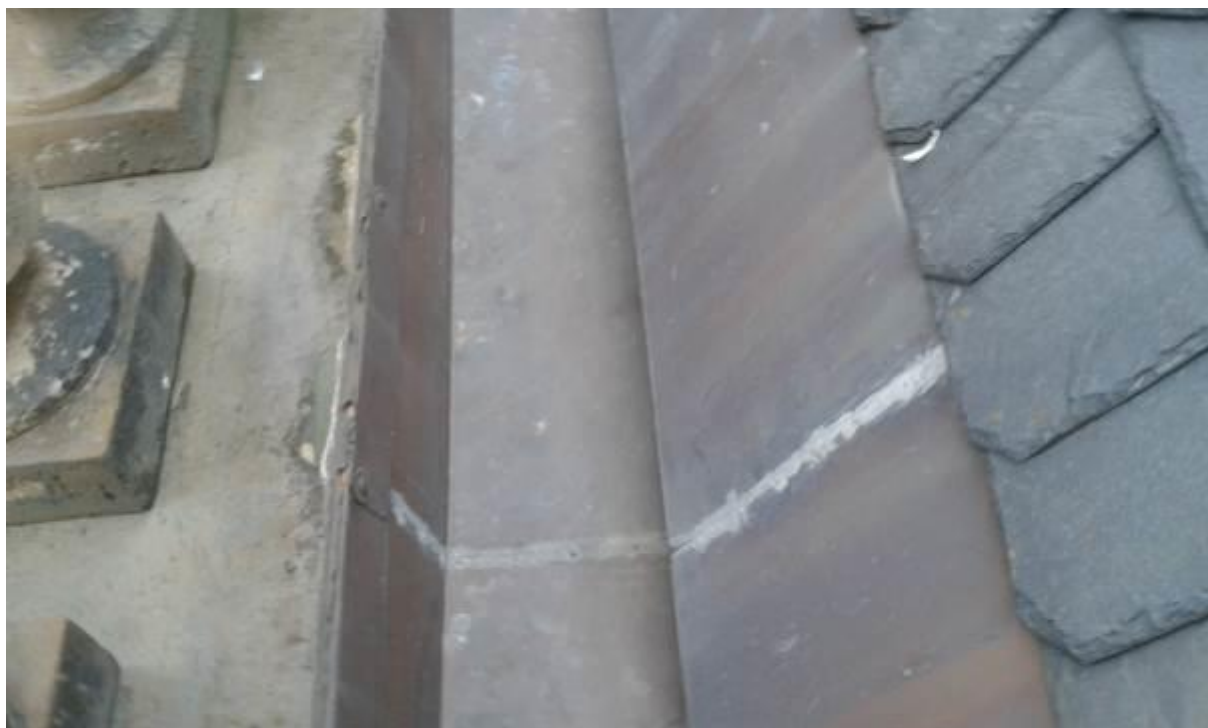
Obr. 25 – Dožilé tmelení u žlabu

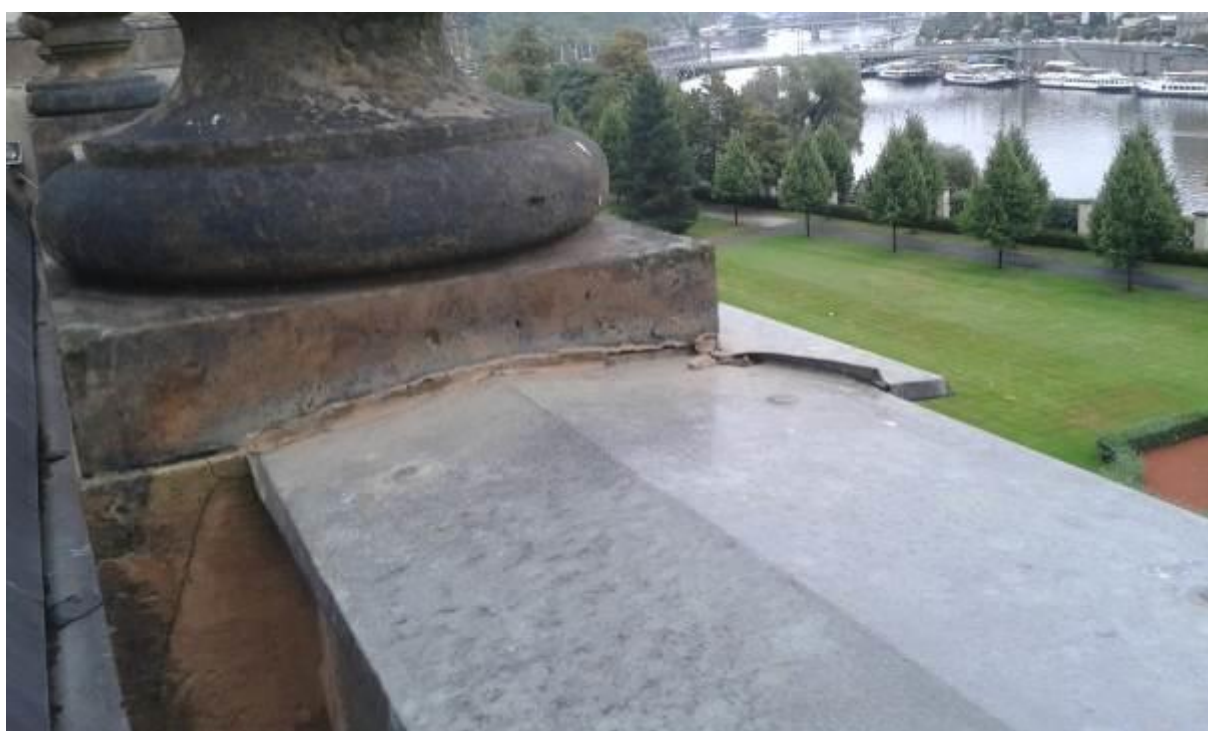
Obr. 26 – Dožilé tmelení u atiky balustrády

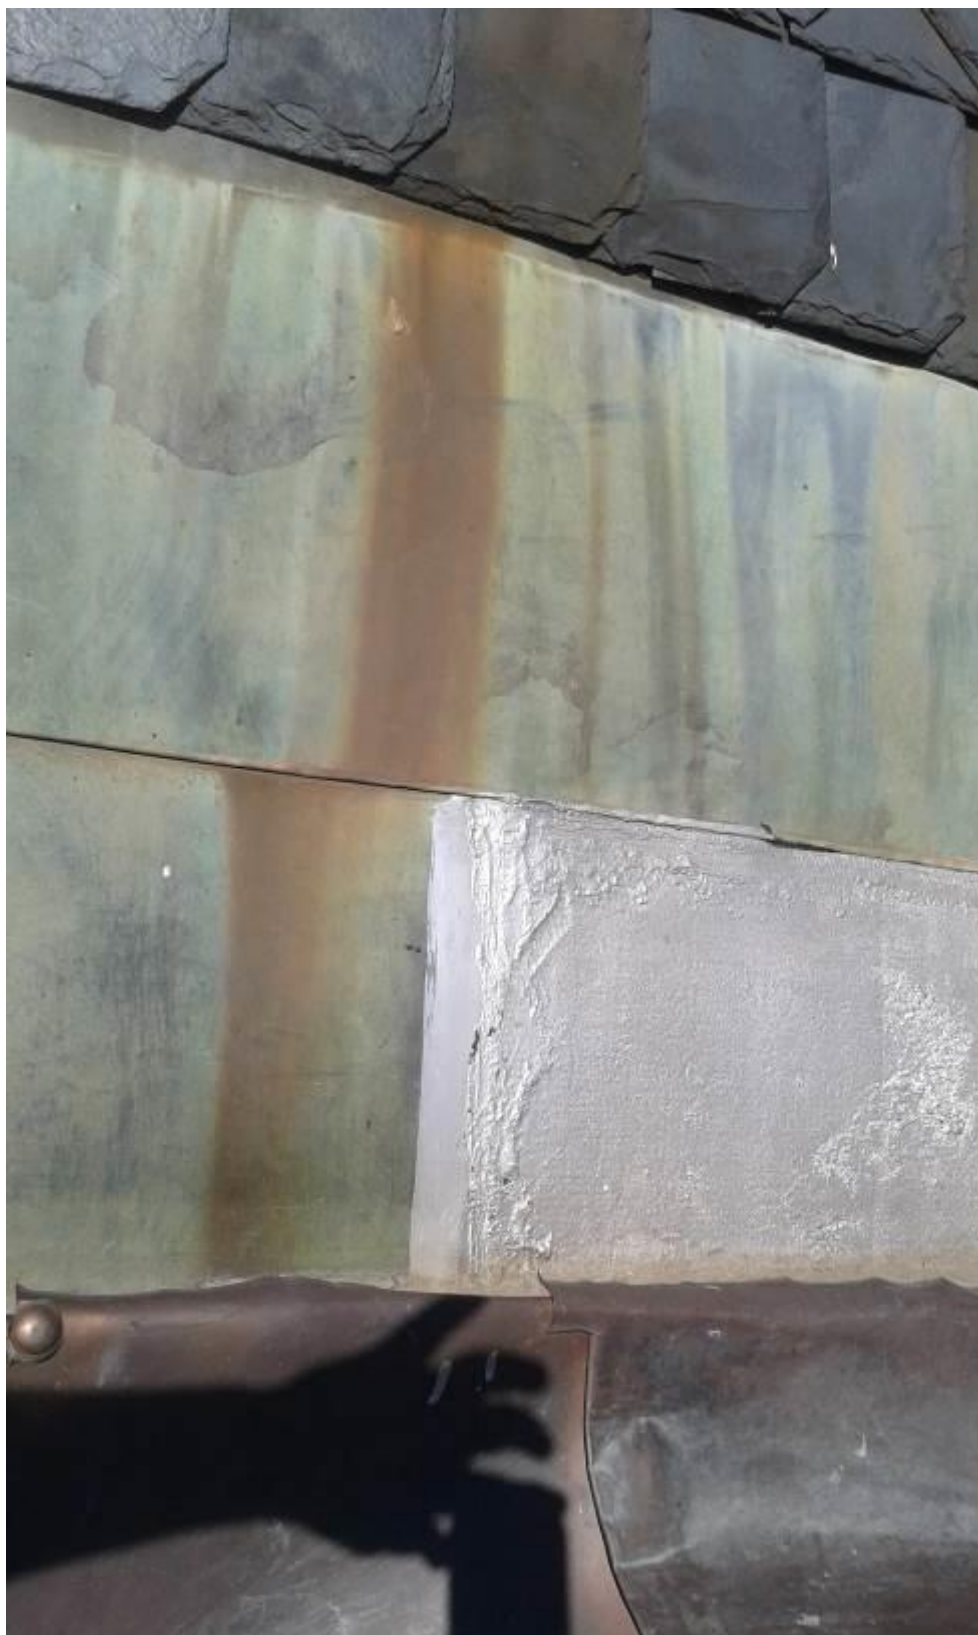
Obr. 27 – Nevhodně provedení oprava v místě okapu

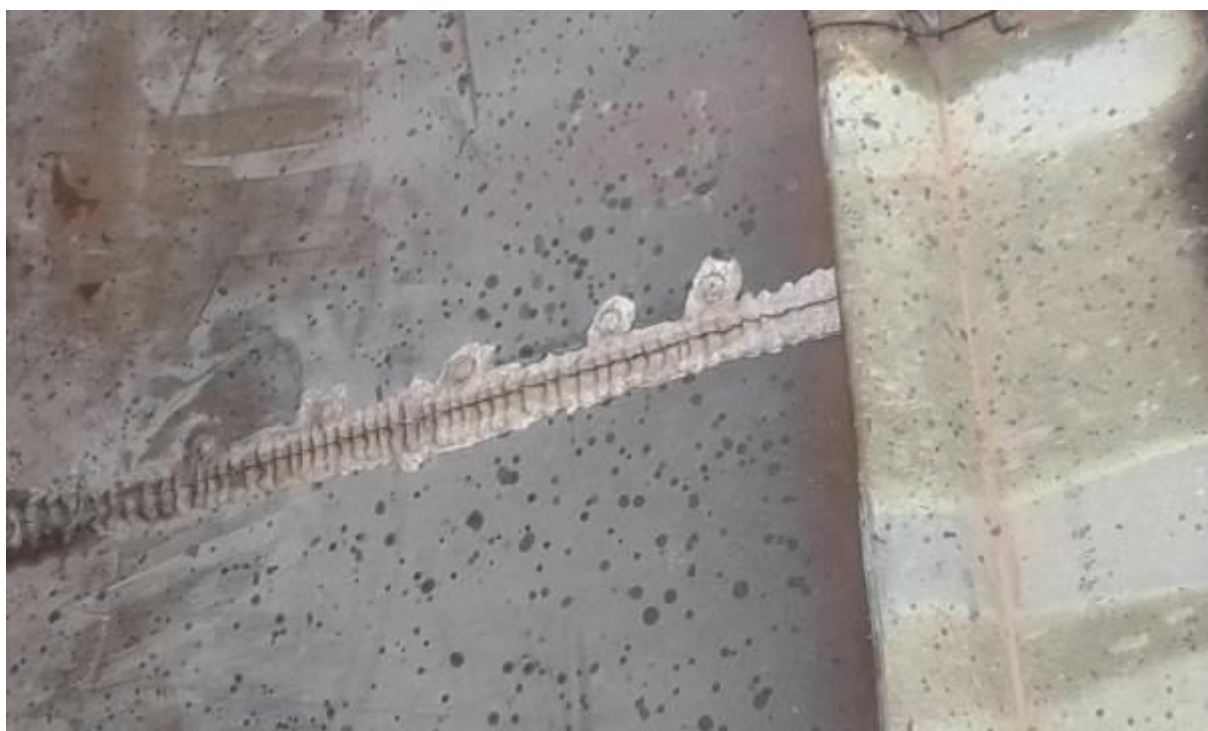
Obr. 29 – Prasklá spojka žlabu v důsledku nedostatečného počtu dilatací

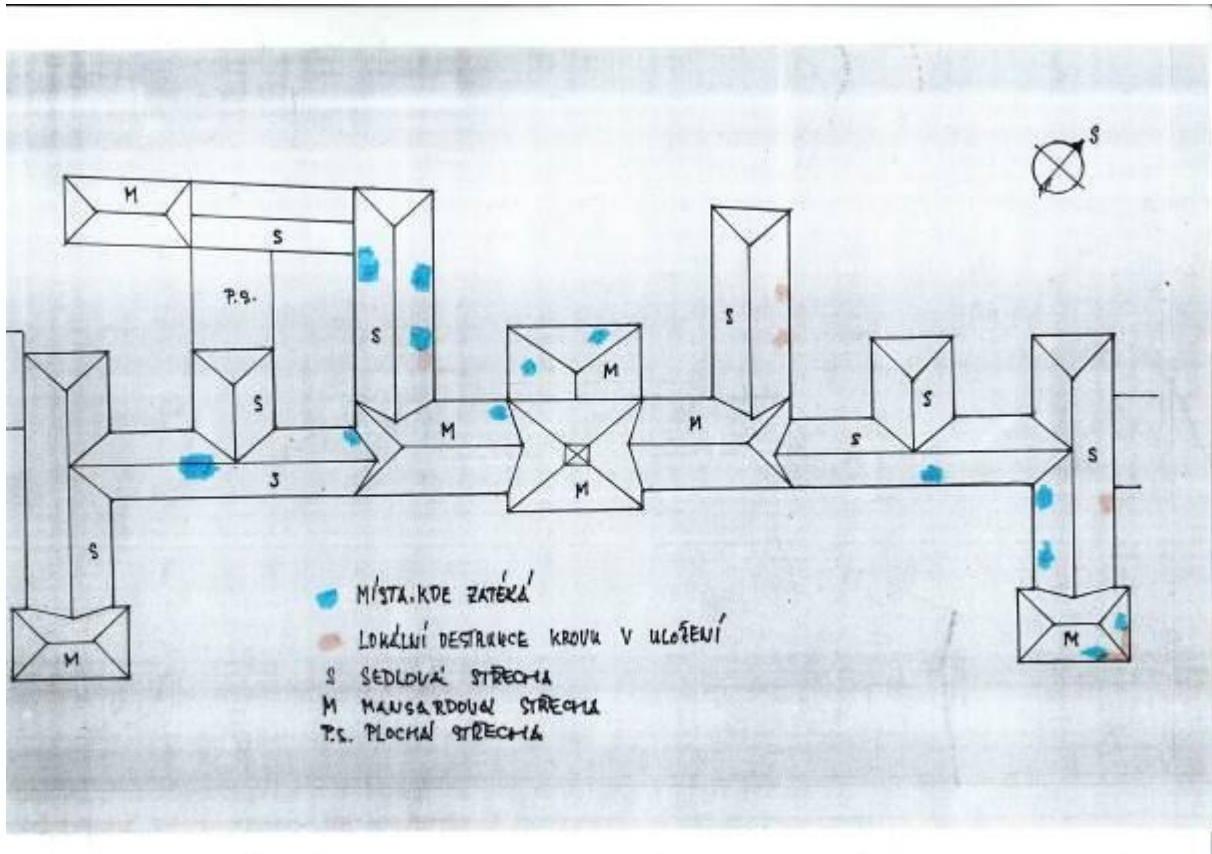
Obr. 31 – Schéma s místy zatékání a destrukcí prvků krovu
