PUDIS, a.s. Nad Vodovodem 2/3258 100 31 Praha 10		IČO: 45272891 e-mail: krchvaclav@seznam.cz tel.: +420 602 357 038		  PUDIS a.s. <small>100 31 Praha 10, Nad Vodovodem 2/3258 IČO: 45272891 tel.: 274 775 253, fax: 274 775 252 -12-</small>	
KRESLIL:	VYPRACOVAL: Ing. Václav Krch	ODP.PROJEKTANT: Ing. Václav Krch	MĚŘÍTKO		
INVESTOR: Česká republika - Úřad vlády české republiky nábř. E. Beneše 128/4, 118 01 Praha 1 - Malá Strana			KÓTY		
AKCE: Oprava barokního opevnění Prahy podél ulic nábř. E. Beneše - U Bruskových kasáren Dokumentace pro zadání stavby - aktualizace 11/2017 Technická zpráva			FORMÁT		
			DATUM	11/2017	
			ZAK.Č.		
			STUPEŇ	DZS	
			Č.PŘÍLOHY	PARÉ

Předmět opravy.

Předmětem stavby je oprava a doplnění opěrné zdi podél ulic a nábřeží E. Beneše a U Bruských kasáren. Stavba sestává ze dvou oddělených celků:

Opěrná zeď 1, popis, stav před opravou

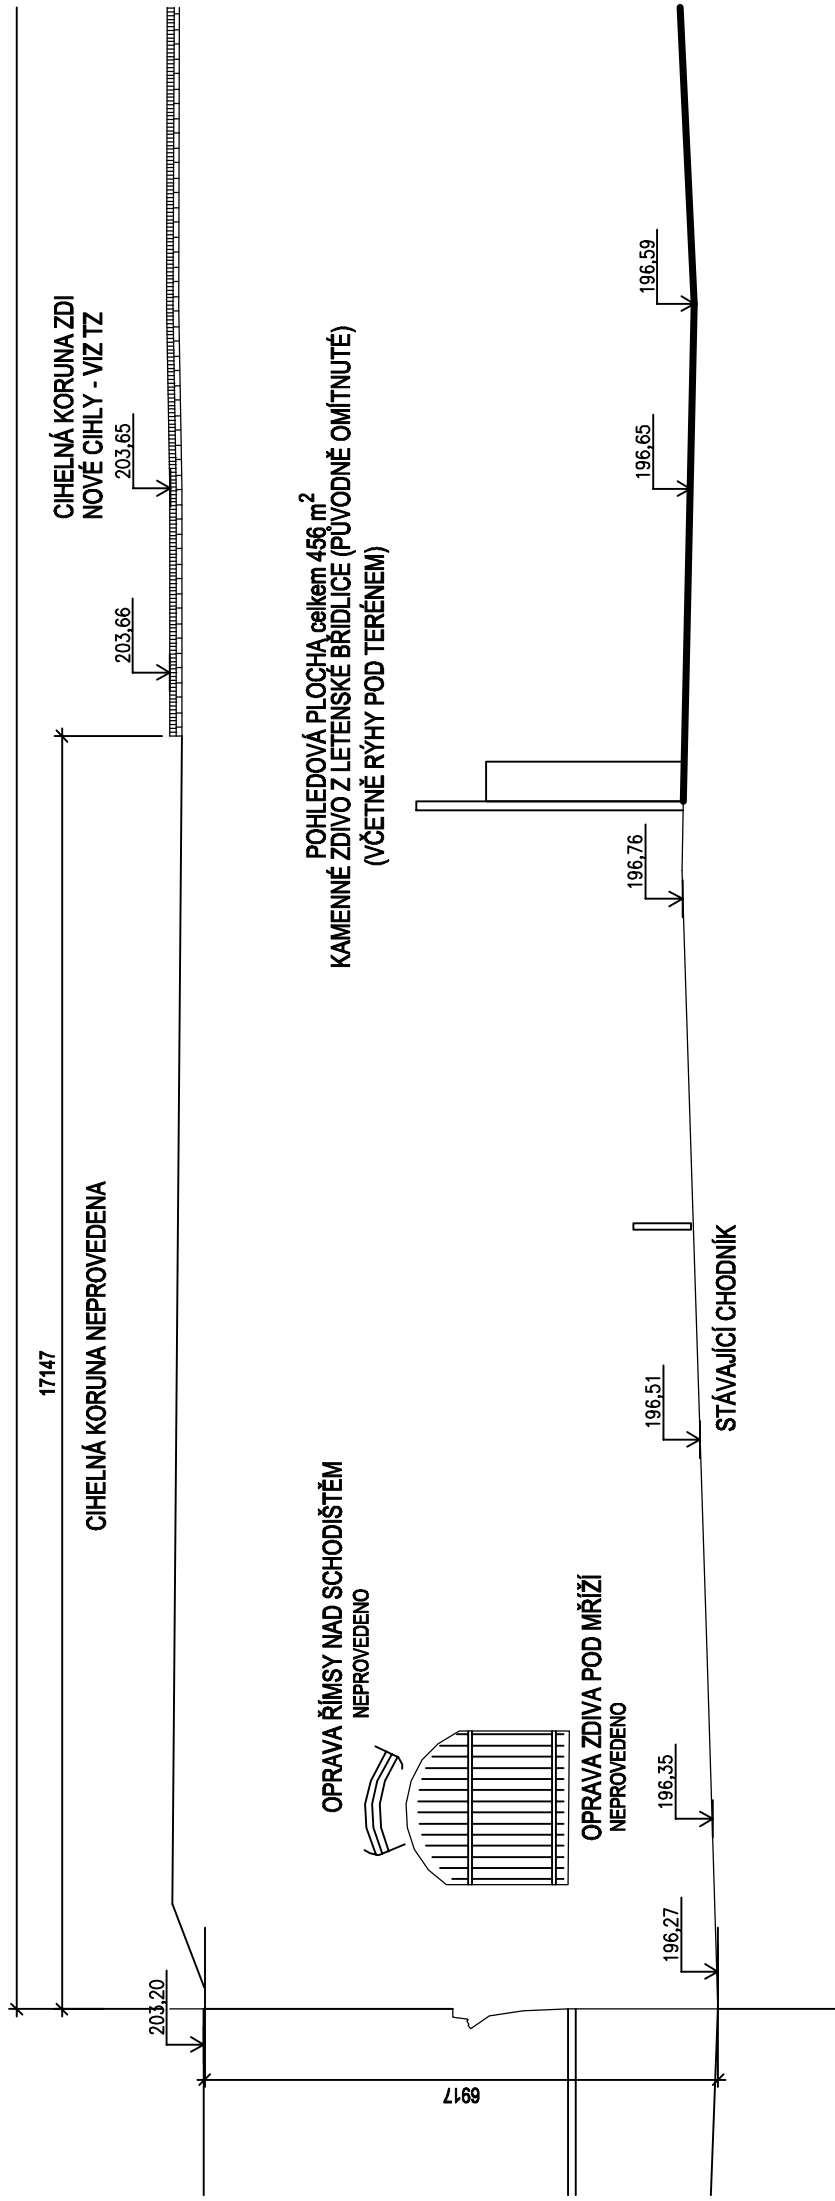
ZEĎ Č. 1
POHLED ZÁPADNÍ ČÁST

Chybí dozdit západní část v délce 17,5 m. Není dokončeno spárování cihel líce zdi pod korunou. Rovněž spárování horní plochy koruny vykazuje lokálně nedokonalé zaspárování. Bude nutné provést kontrolu a opravu přespárování..

Zbývá odbourání koruny v západní části v délce 17,5 m.

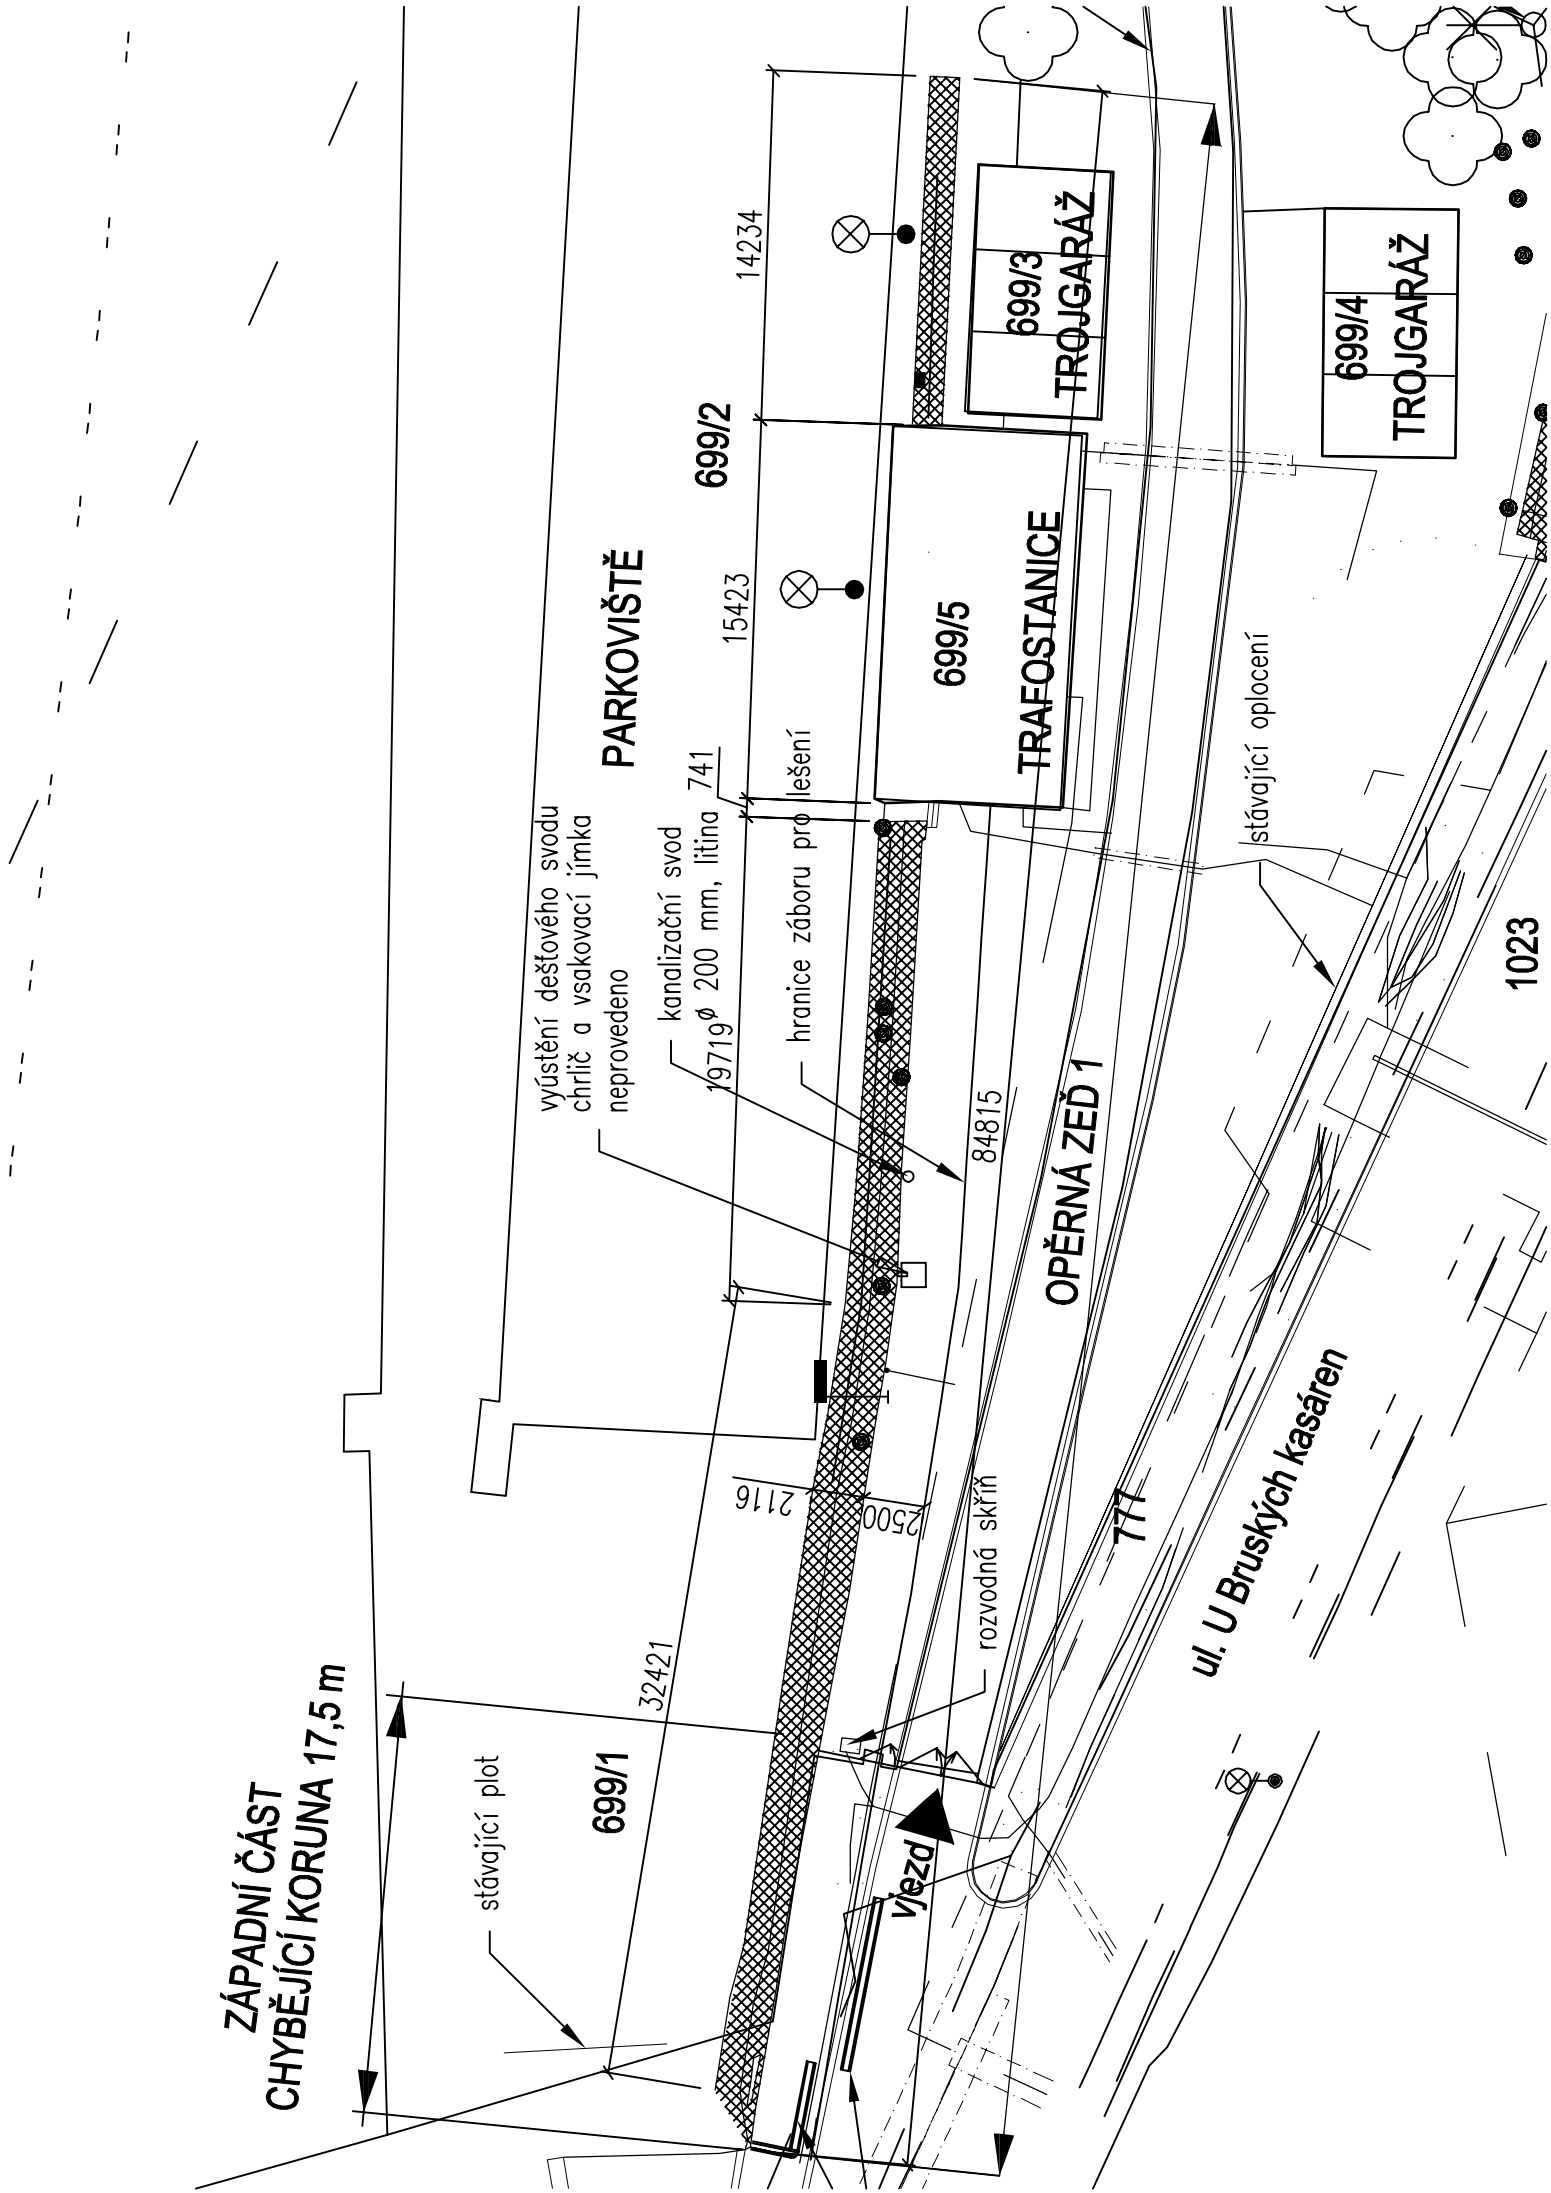
OPĚRNÁ ZĚď 1

ZÁPADNÍ ČÁST
CHYBĚJÍCÍ KORUNA 17,5 m

výústění dešťového svodu
chlříč a vsakovací jámka
neprovedeno
