**STAVEBNĚ TECHNICKÝ PRŮZKUM BASTIONU U KRAMÁŘOVY VILY – MÁŘÍ MAGDALÉNY,
OZN. XIX V PRAZE.**

Příloha A – Situace, pohledy a schematické řezy

Objednatel: PLÁN PLUS, s.r.o.
Horňátecká 19
182 00, Praha 8
IČ: 62917544, DIČ: CZ62917544

Radějovice srpen 2020

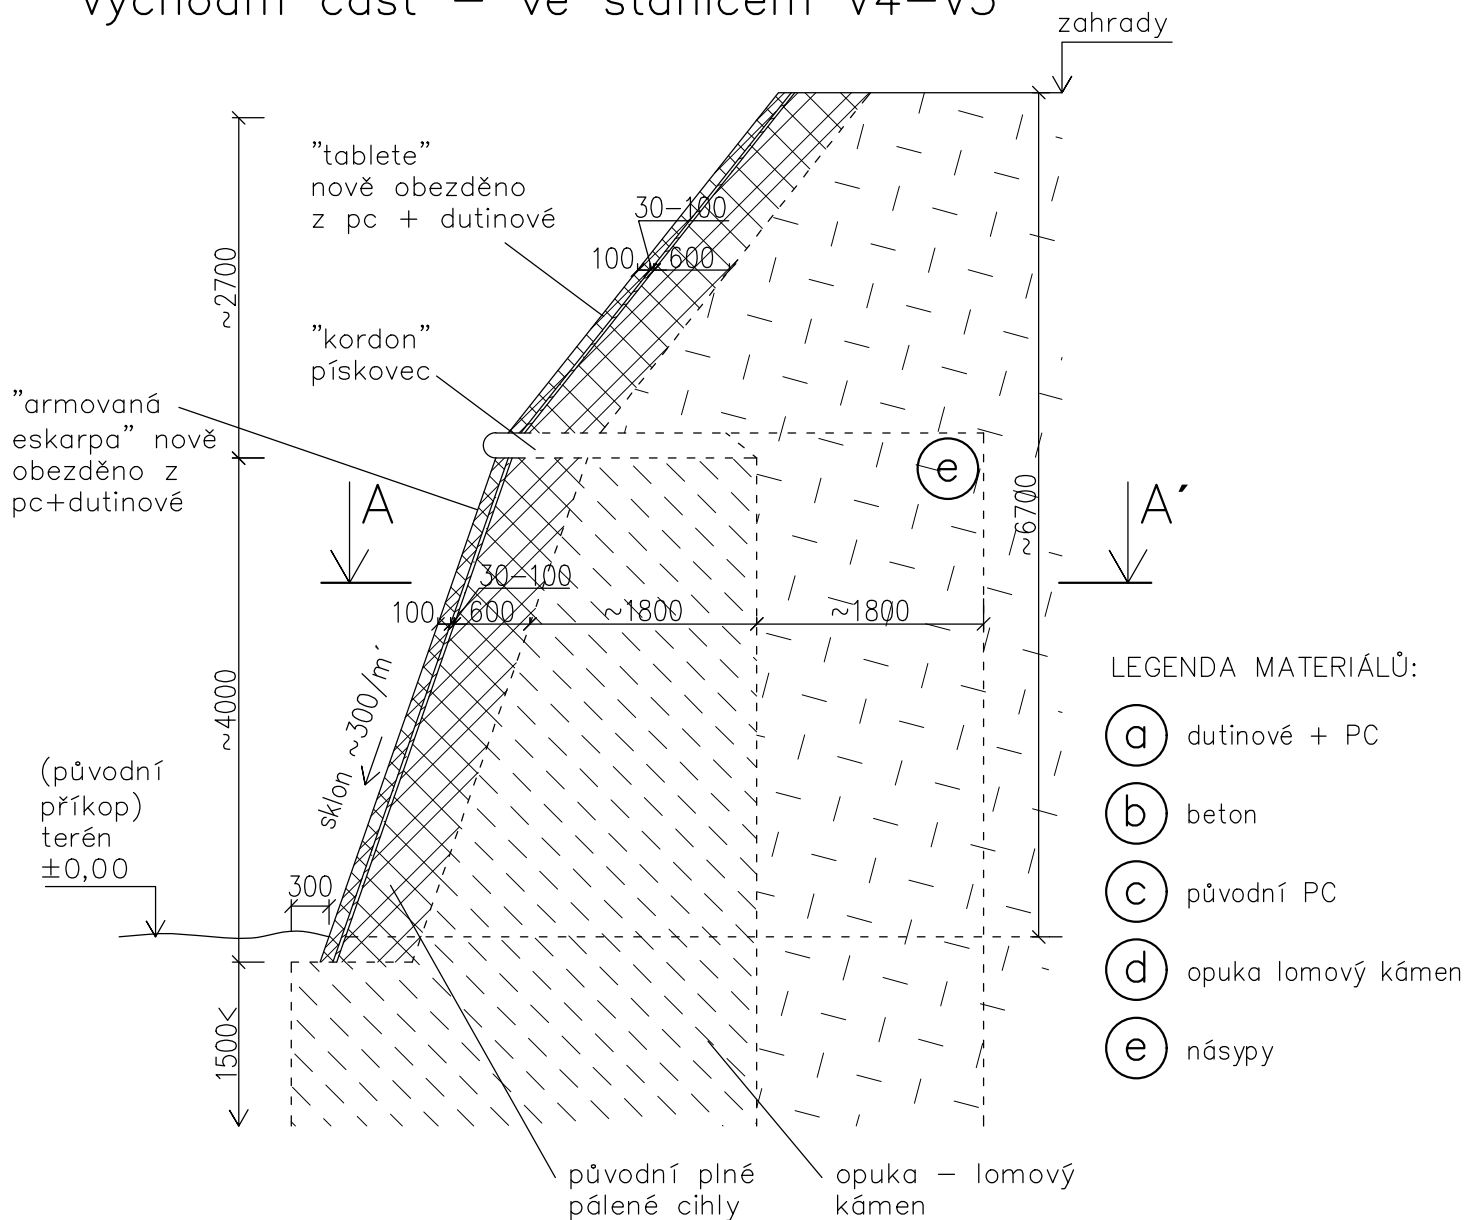
ŘEZ A-A'

Východní část – ve staničení V4–V5

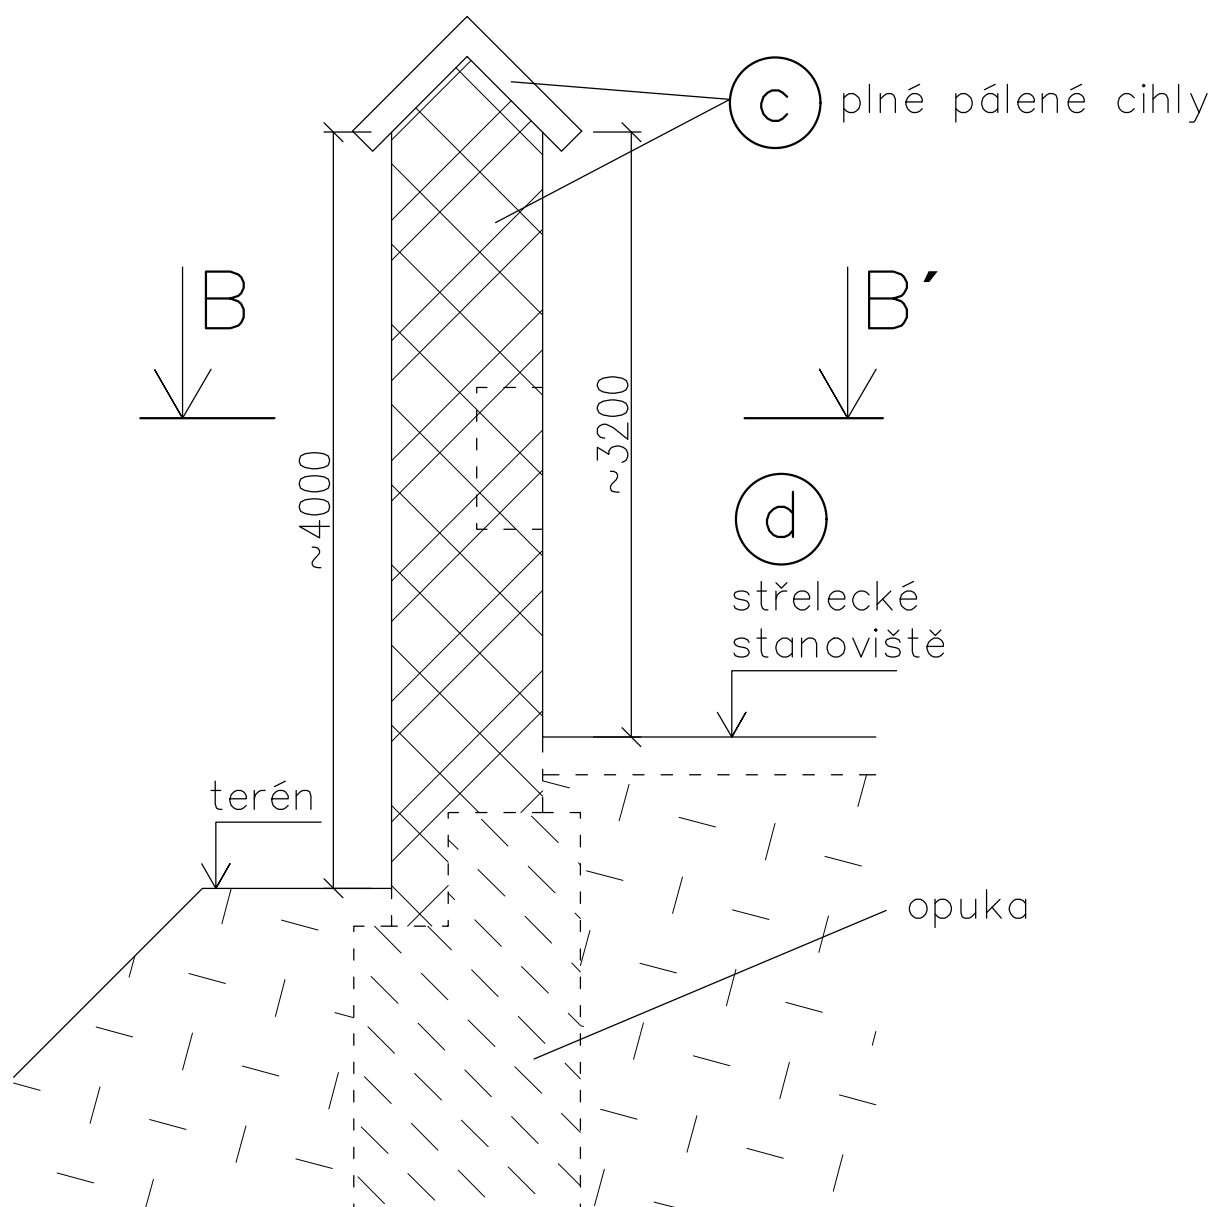
ŘEZ B–B'

Západní část – ve staničení Z6–Z7
