## POSOUZENÍ AKTUÁLNÍHO STAVU OPĚRNÝCH ZDÍ KRAMÁŘOVY VILY (BAŠTA SV. MÁŘÍ MAGDALÉNY)

**GOGOLOVA 212/1,  
PRAHA 1 - HRADČANY**

### **1. PRŮVODNÍ ZPRÁVA DODATEK Č. 1**

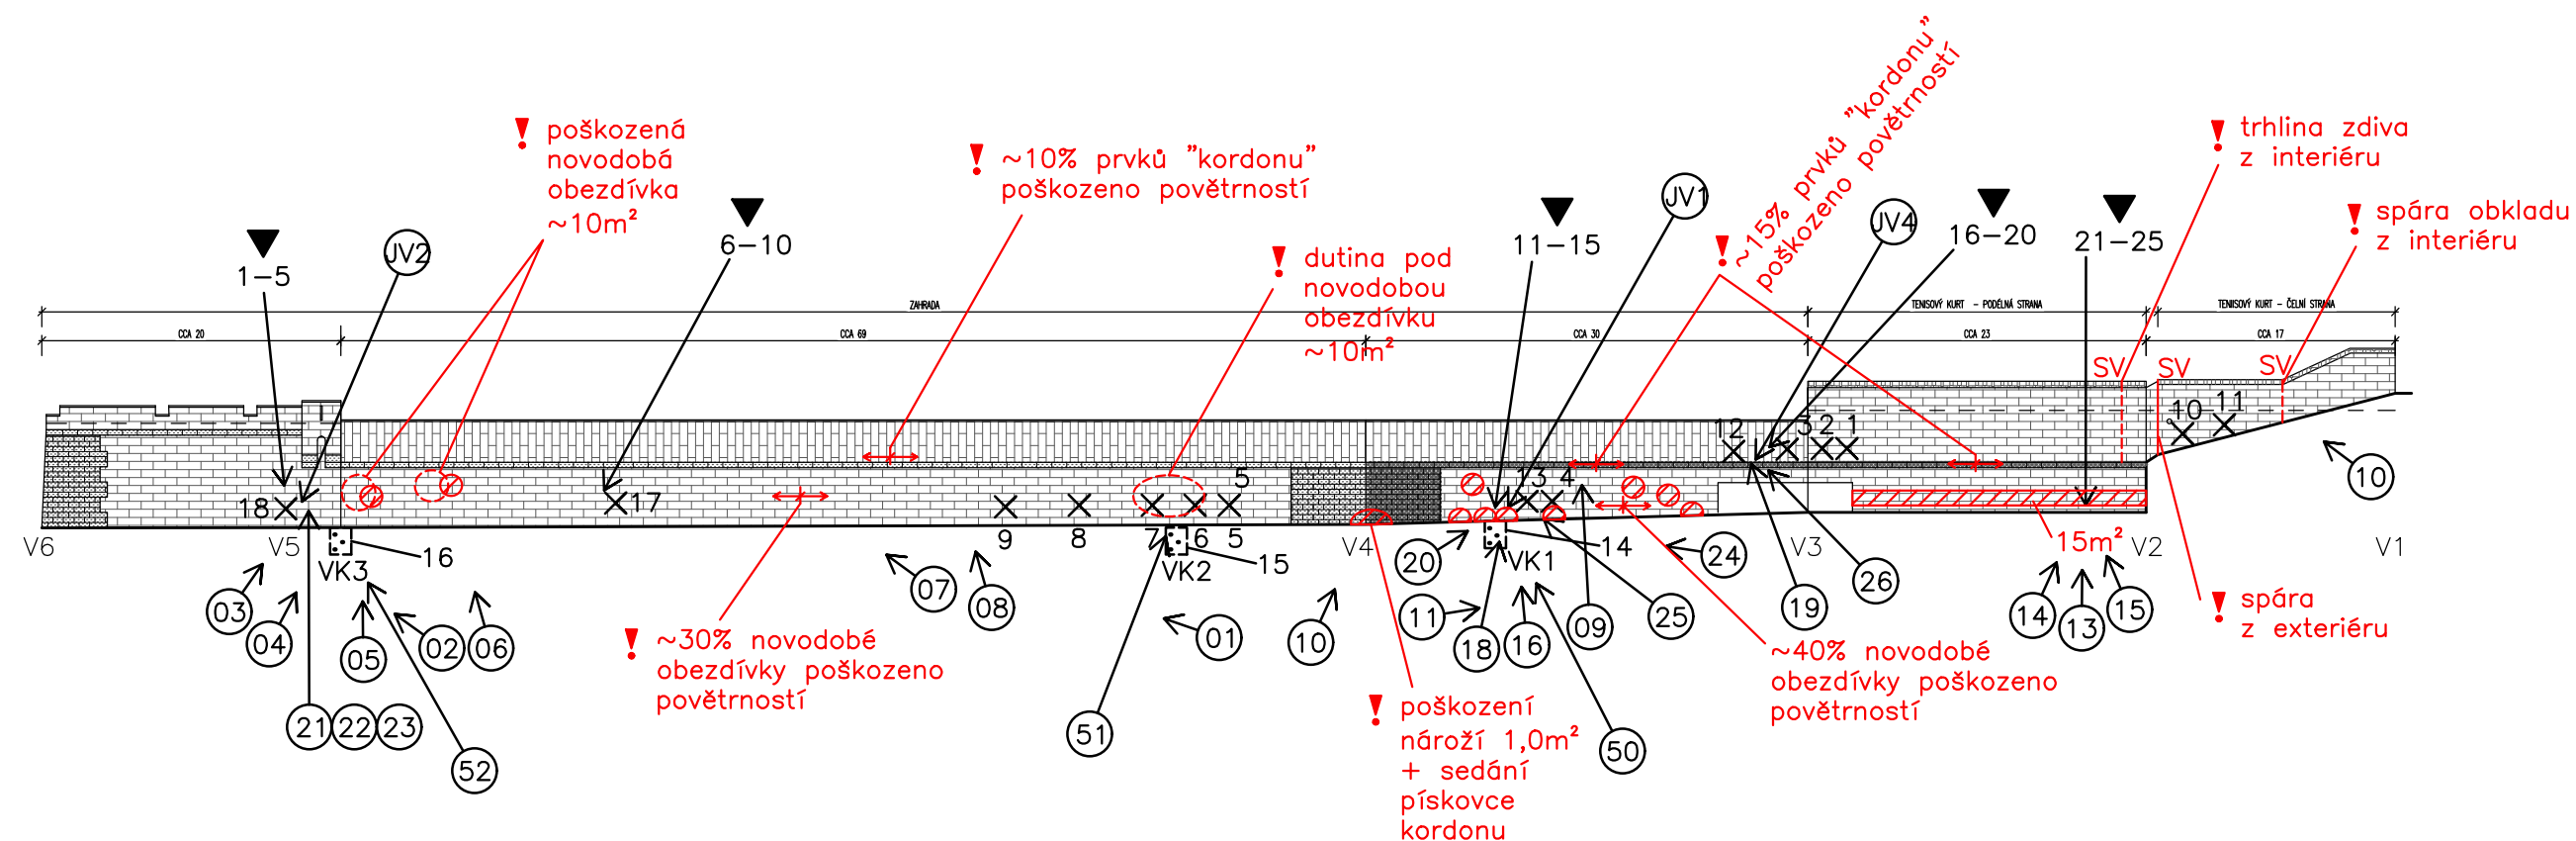
VÝCHODNÍ ČÁST – ROZVINUTÝ SCHÉMATICKÝ POHLED Z EXTERIÉRU AREÁLU VILY, TJ. POHLED Z LETENSKÝCH SADŮ

V případě východní stěny je třeba řešit špatný stav novodobé přizdívky. Lokálně dochází k odtržení líce zdiva, a to i v souvislých plochách nad 1 m<sup>2</sup>. V těchto místech je třeba provést otlučení nesoudržných vrstev, příp. alespoň místo zajistit proti pádu uvolněného materiálu do přilehlého prostoru např. zaplachtováním dotčeného úseku nebo řádným ohrazením prostoru. Dotčená místa jsou vyznačena v pohledu, viz příloha tohoto dodatku. Celkově se jedná o plochu cca 50 m<sup>2</sup>.

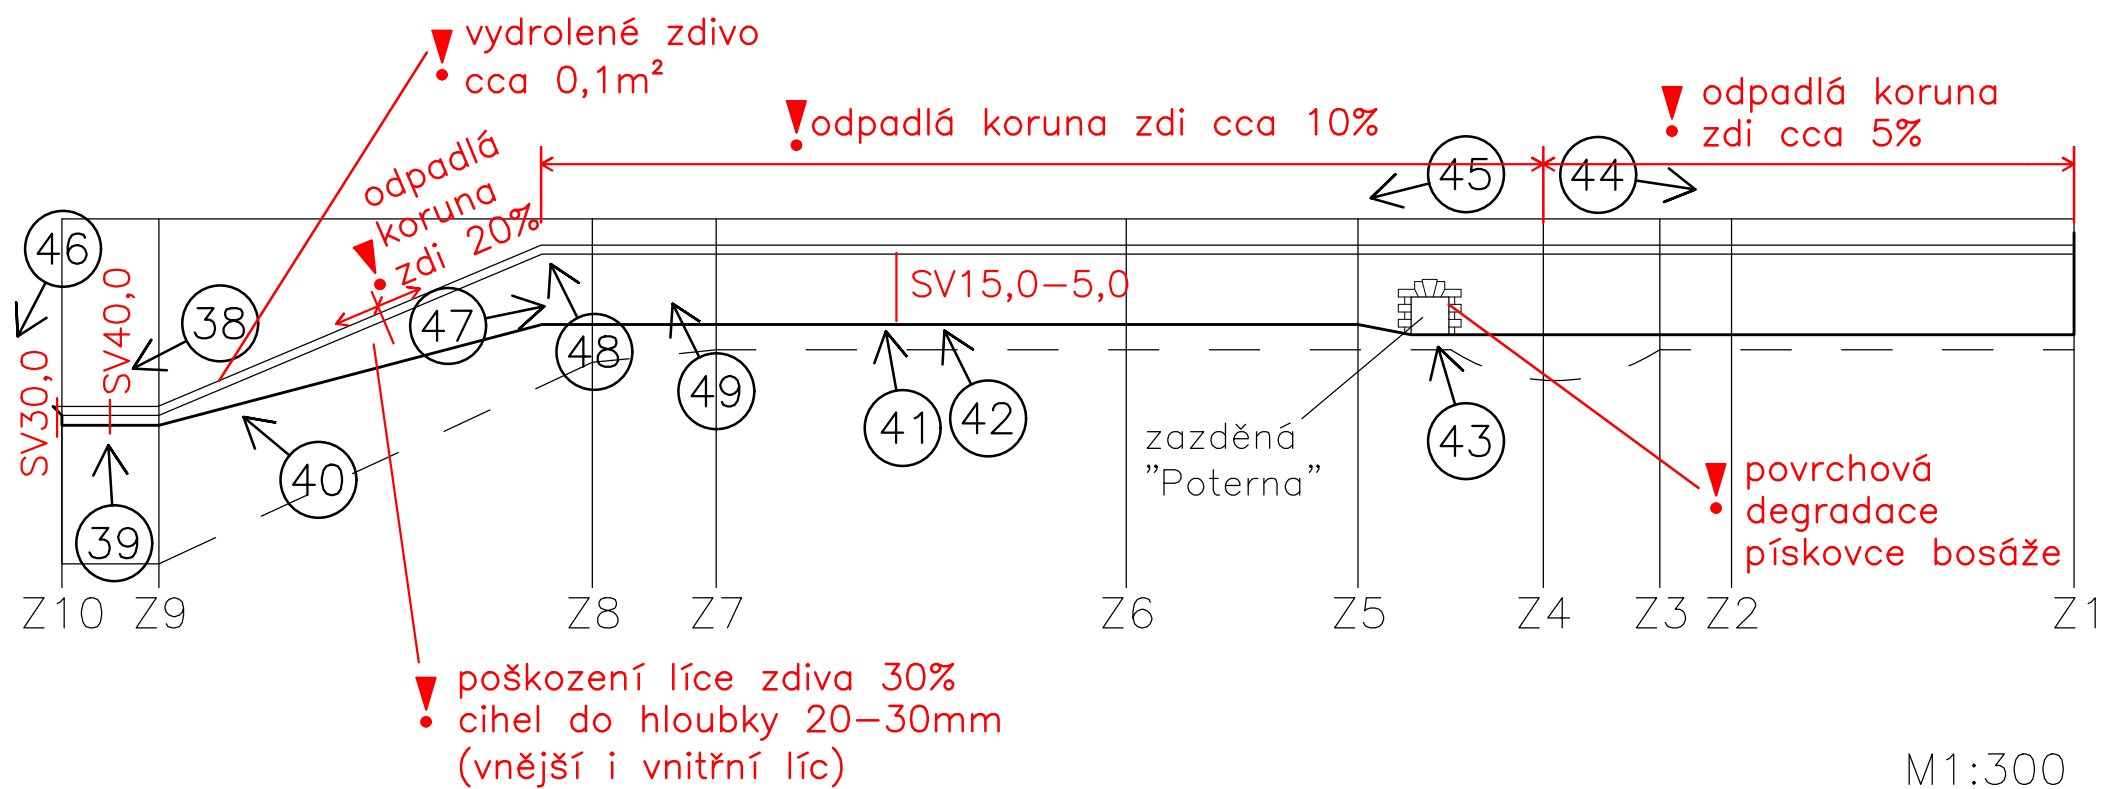
## ZÁPADNÍ ČÁST – ROZVINUTÝ SCHÉMATICKÝ POHLED Z INTERIÉRU

V případě západní zdi se jedná o korunu stěny, ve které dochází k uvolňování jednotlivých cihel. Zde je třeba v celém rozsahu cca 80 bm zdiva zkontrolovat všechny cihelné prvky koruny a uvolněné prvky demontovat a uskladnit pro další použití.

Na stěnách byly dále zjištěny staticky významné trhliny, konkrétně se jedná zejména o 3 trhliny západní stěny v úsecích Z6-Z7 a Z9-Z10. V tuto chvíli je třeba zahájit jejich pravidelný měsíční monitoring, který bude následně podkladem pro zahájení případných dalších neodkladných prací a současně podkladem pro generální opravu stěn. Dotčená místa jsou vyznačena v pohledu, viz příloha tohoto dodatku.
