POSOUZENÍ AKTUÁLNÍHO STAVU OPĚRNÝCH ZDÍ KRAMÁŘOVY VILY (BAŠTA SV. MÁŘI MAGDALÉNY)

**GOGOLOVA 212/1,
PRAHA 1 - HRADČANY**

4. FOTODOKUMENTACE ZÁPADNÍ ČÁSTI

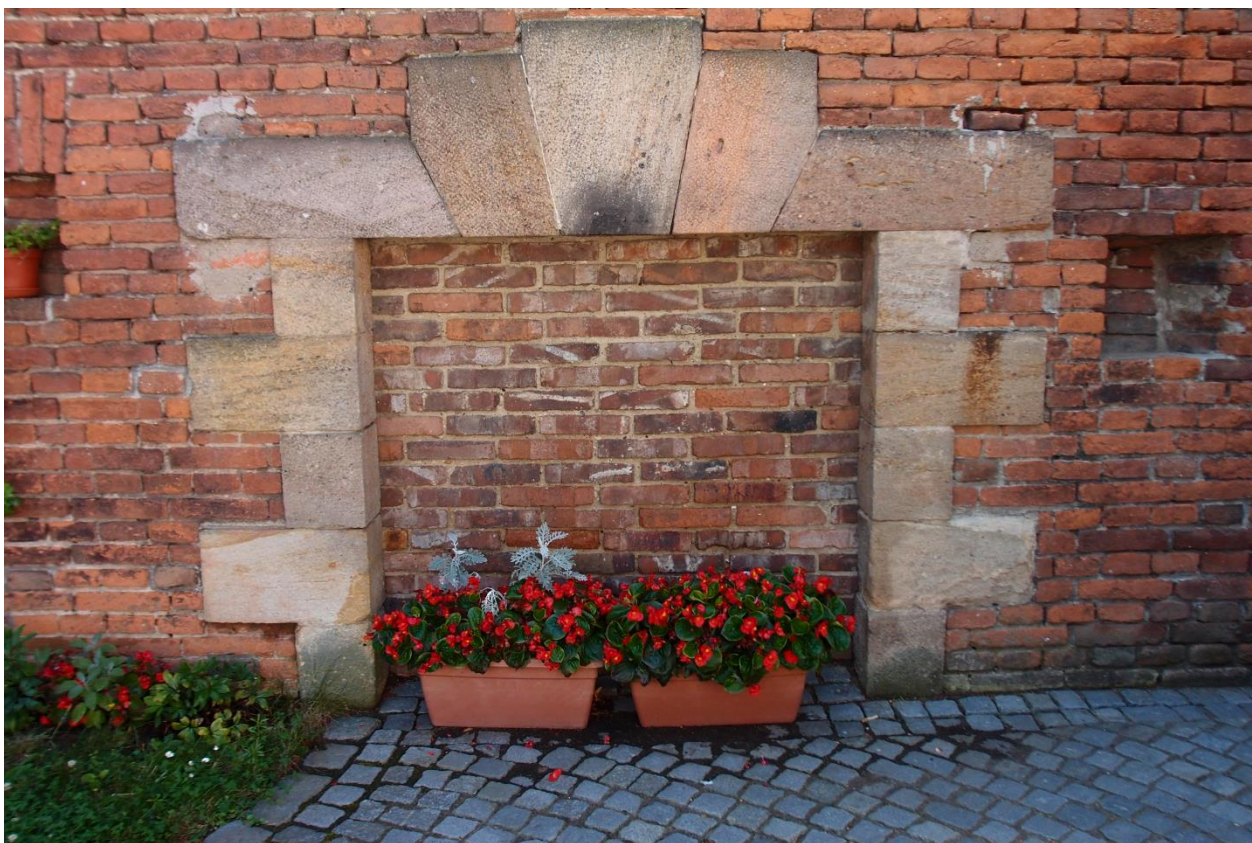
3. Úsek Z4-Z5, vnitřní pohled, detail – zazděná poterna

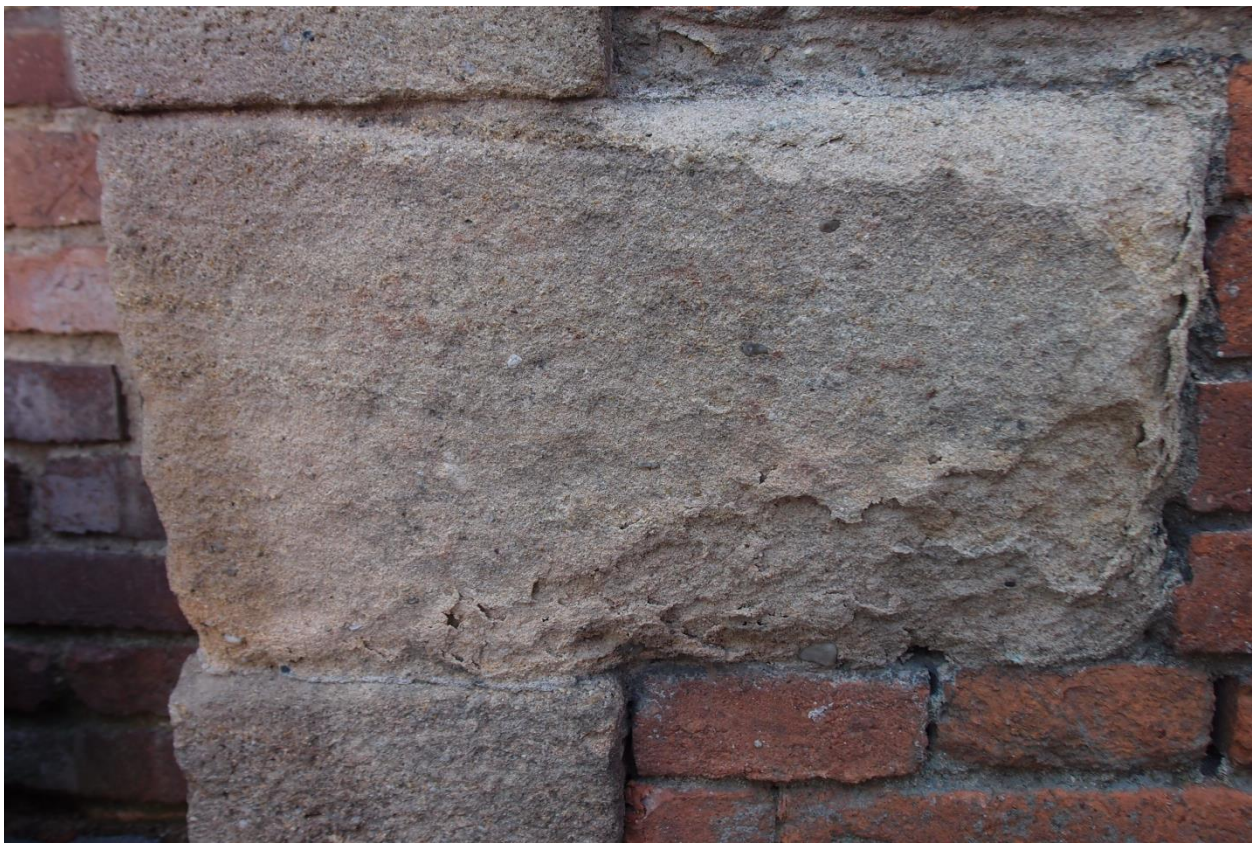
4. Úsek Z4-Z5, vnitřní pohled, detail – poškození kamenného ostění

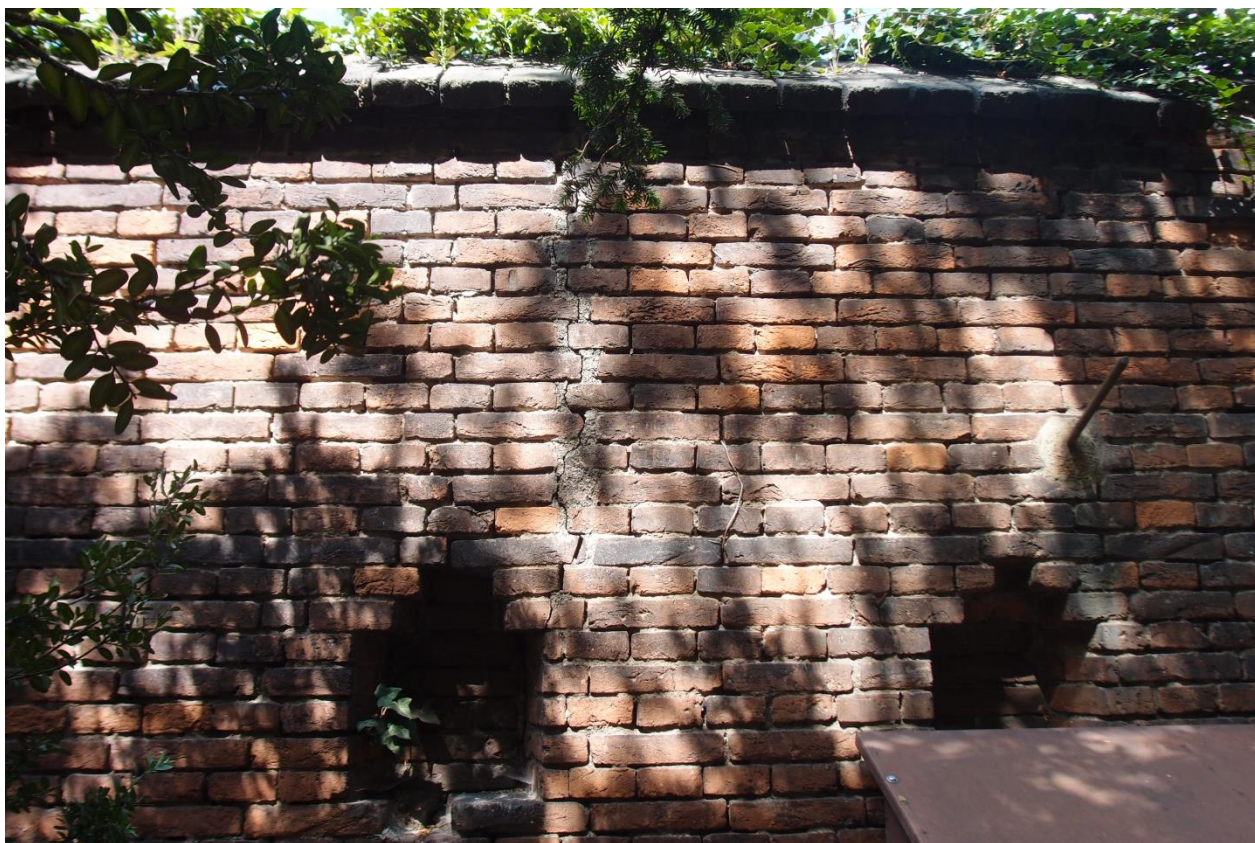
19. Úsek Z6-Z7 (střední část), vnitřní pohled, detail – trhlina ve zdivu

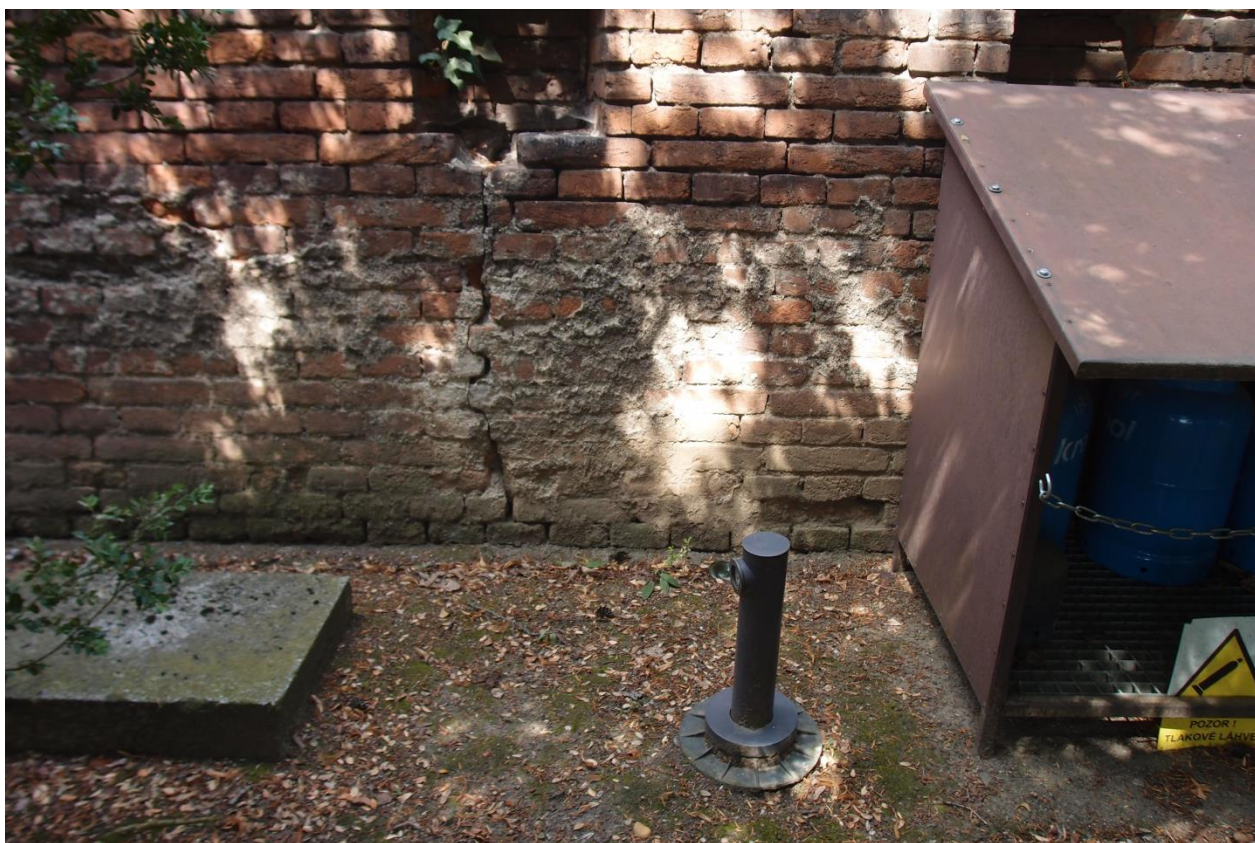
20. Úsek Z6-Z7 (střední část), vnitřní pohled, detail – trhlina ve zdivu

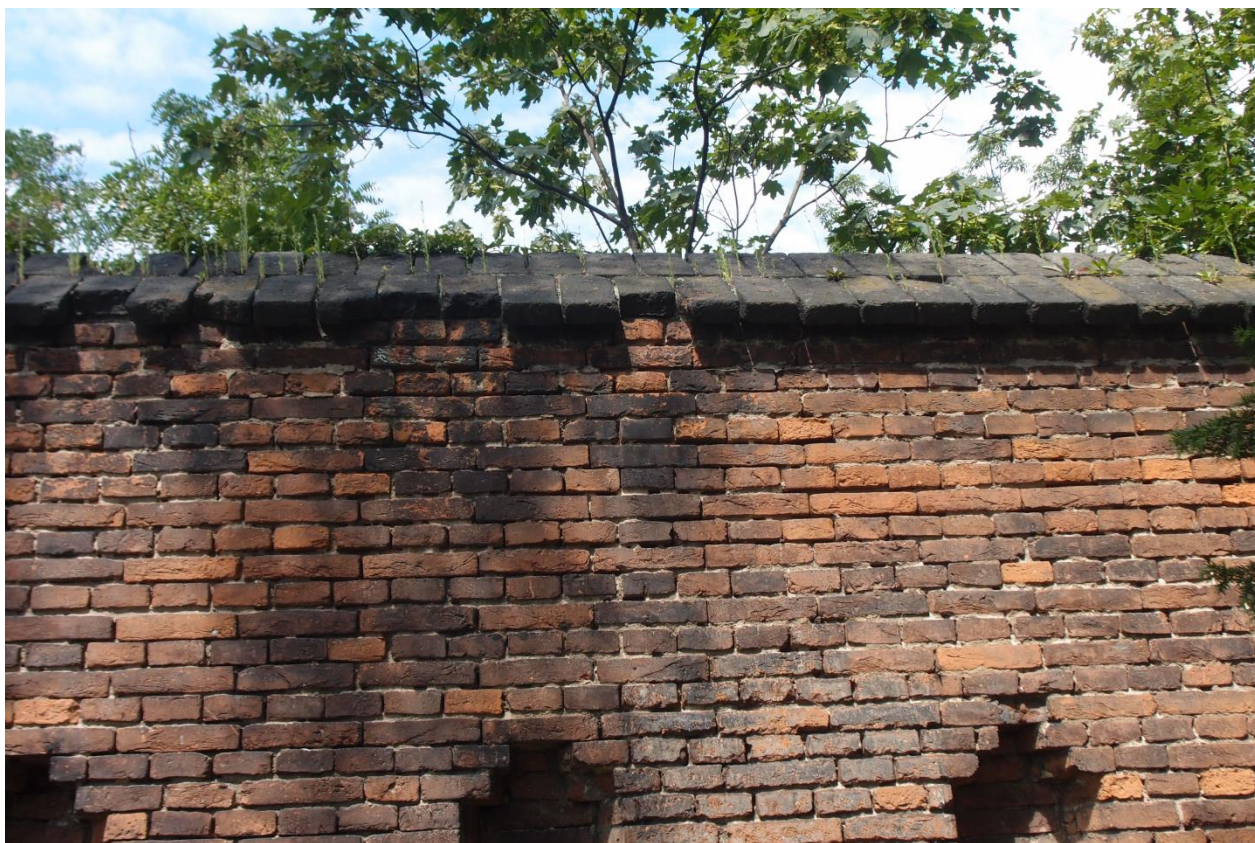
21. Úsek Z6-Z7 (jižní část), vnitřní pohled, detail – poškození koruny
