# NÁVRH NA RESTAUROVÁNÍ PĚTI SOCH

**čtyř umístěných v zahradě  
a jedné v interiéru**

**Úřadu vlády České republiky**

nábřeží Edvarda Beneše 4, 118 01 Praha 1 – Malá Strana

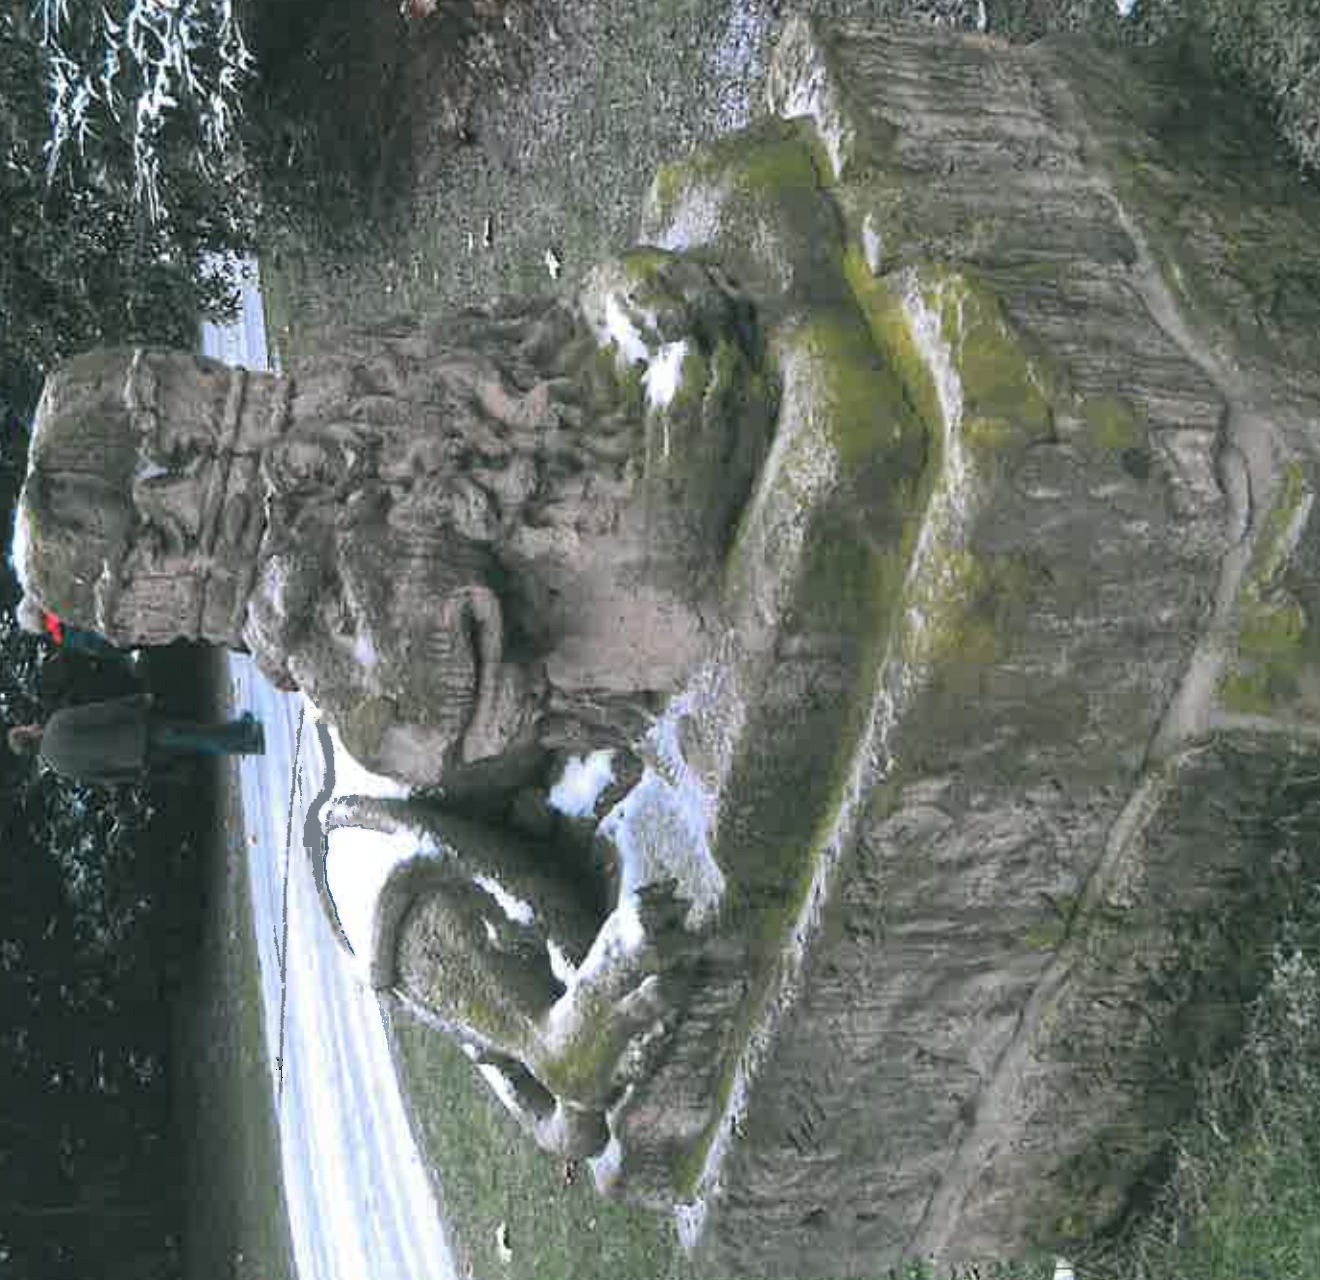
### **„Český lev“**

Ležící lev s knížecí korunou na hlavě je osazen na dvou mohutných pískovcových kvádrech, patrně klasicistního původu, ležící figura zvířete se zdviženou hlavou.

Povrch kamene je znečištěn usazenými nečistotami a prachem. Na řadě míst je patrný výskyt zelených řas a mechů. Pískovec je místy znečištěn tmavými povlaky, znatelný je celoplošný úbytek původního materiálu způsobený povětrnostními vlivy. Koroze způsobuje ztráty původní modelace. Mezi jednotlivými kamennými bloky podstavce se vyskytují ve spárách tmely s cementovým pojivem, které se místy uvolňují. Socha byla v minulosti opravována a způsob restaurování byl zcela nevhodný. Všechny tmely a doplňky byly provedeny na bázi šedivého cementu.

Doporučovali bychom lokální stabilizaci nejvíce zkorodovaných partií, aby nedošlo k dalším ztrátám původní modelace. Povrch sochy by měl být očištěn od nánosů nečistot a prachu, odstraněny by měly být zelené řasy, mechy a lišejníky. Tmavé povlaky by měly být sejmuty vhodnými čistícími prostředky. Povrchové zpevnění kamene, injektáž a lepení.

Úprava proti řasám a mechům, barevné sjednocení – retuš. Povrch kamene by měl být ošetřen hydrofobním nátěrem s biocidní přísadou. Hydrofobní nátěr by měl zamezit pronikání srážkové vody, kyselých dešťů a prodloužit život kamene. Biocidní přísady by měly zabránit výskytu mikroflóry.

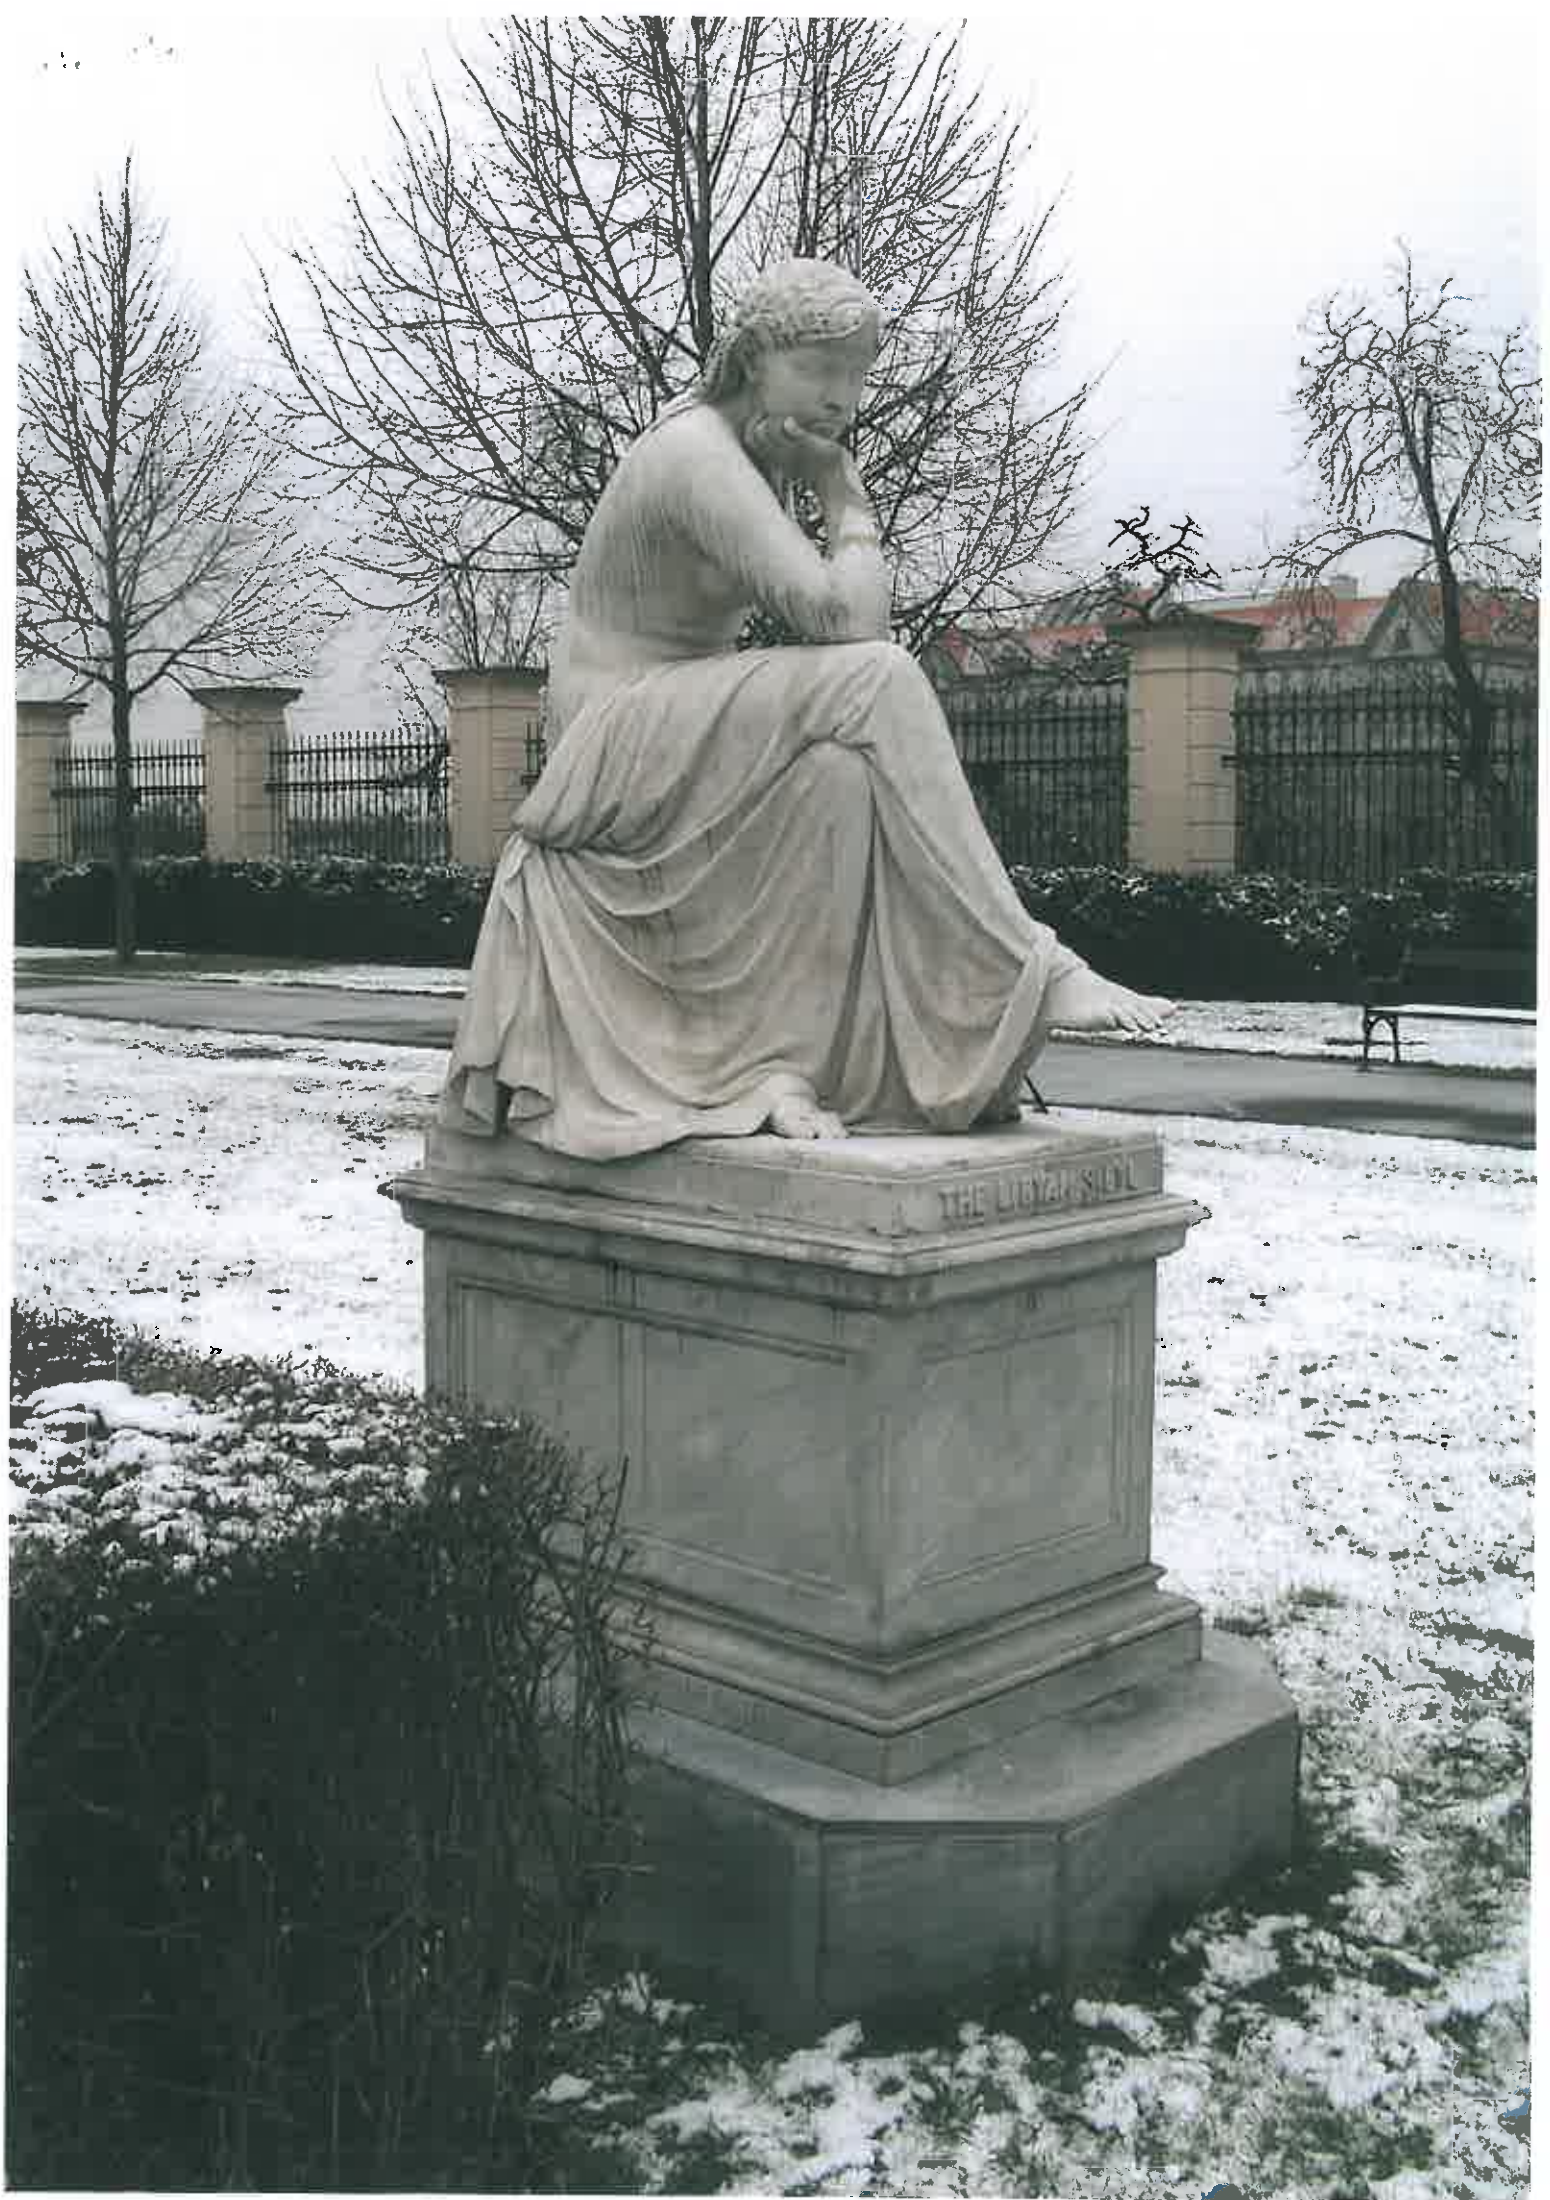
### **Sibyla libyjská**

Socha Sibyly libyjské je ztvárněna jako sedící poloobnažená žena na nízké stoličce, která má dolní polovinu těla ovinutou bohatě řasenou drapérií. Pravou nohu má přehozenou přes levou, pravou rukou si podepírá hlavu a je opřena o pravé koleno, v levé ruce svírá svítek. Na zadní části stoličky je vytvořen monogram W s nápisem ROMA 1876. Na čelní straně plinty je nápis THE LIBYAN SIBYL. Socha je osazena na čtyřbokém podstavci.

Socha Sibyly libyjské je také napadená biologicky /řasy a mechy/, povrchovou erozí. Tento mramor není vhodný pro umístění do exteriéru. Povrch kamene je znečištěn prachem, na mnoha místech jsou zčernalé síranové krusty a povlaky. Na soše na drapériích jsou patrné drobné doplňky, které obsahují minerální pojivo.

Povrch mramoru by měl být kvalitně očištěn od nánosů prachu a tmavých skvrn. Odstraněny by měly být zelené řasy zřejmě pomocí biocidních prostředků. Zčernalé povlaky by měly být sejmuty pomocí vhodných čistících past. Dožívající tmely a doplňky by měly být sejmuty. Nutná bude zřejmě revize stavu obkladových desek stupně.

Poškozené a chybějící části modelace by měly být doplněny tmely s epoxidovým pojivem, měly by být barevně upraveny tónovacími pastami do barvy kamene. Uvolněné kamenné obkladové desky by měly být přisazeny a přilepeny. Spáry mezi jednotlivými prvky by měly být zaretušovány zřejmě minerálním tmelem, který odpovídá barevnosti původnímu kameni. Povrch kamene by měl být opatřen biocidním nátěrem a konzervačním prostředkem na bázi vosků / penetrace a hydrofobizace.

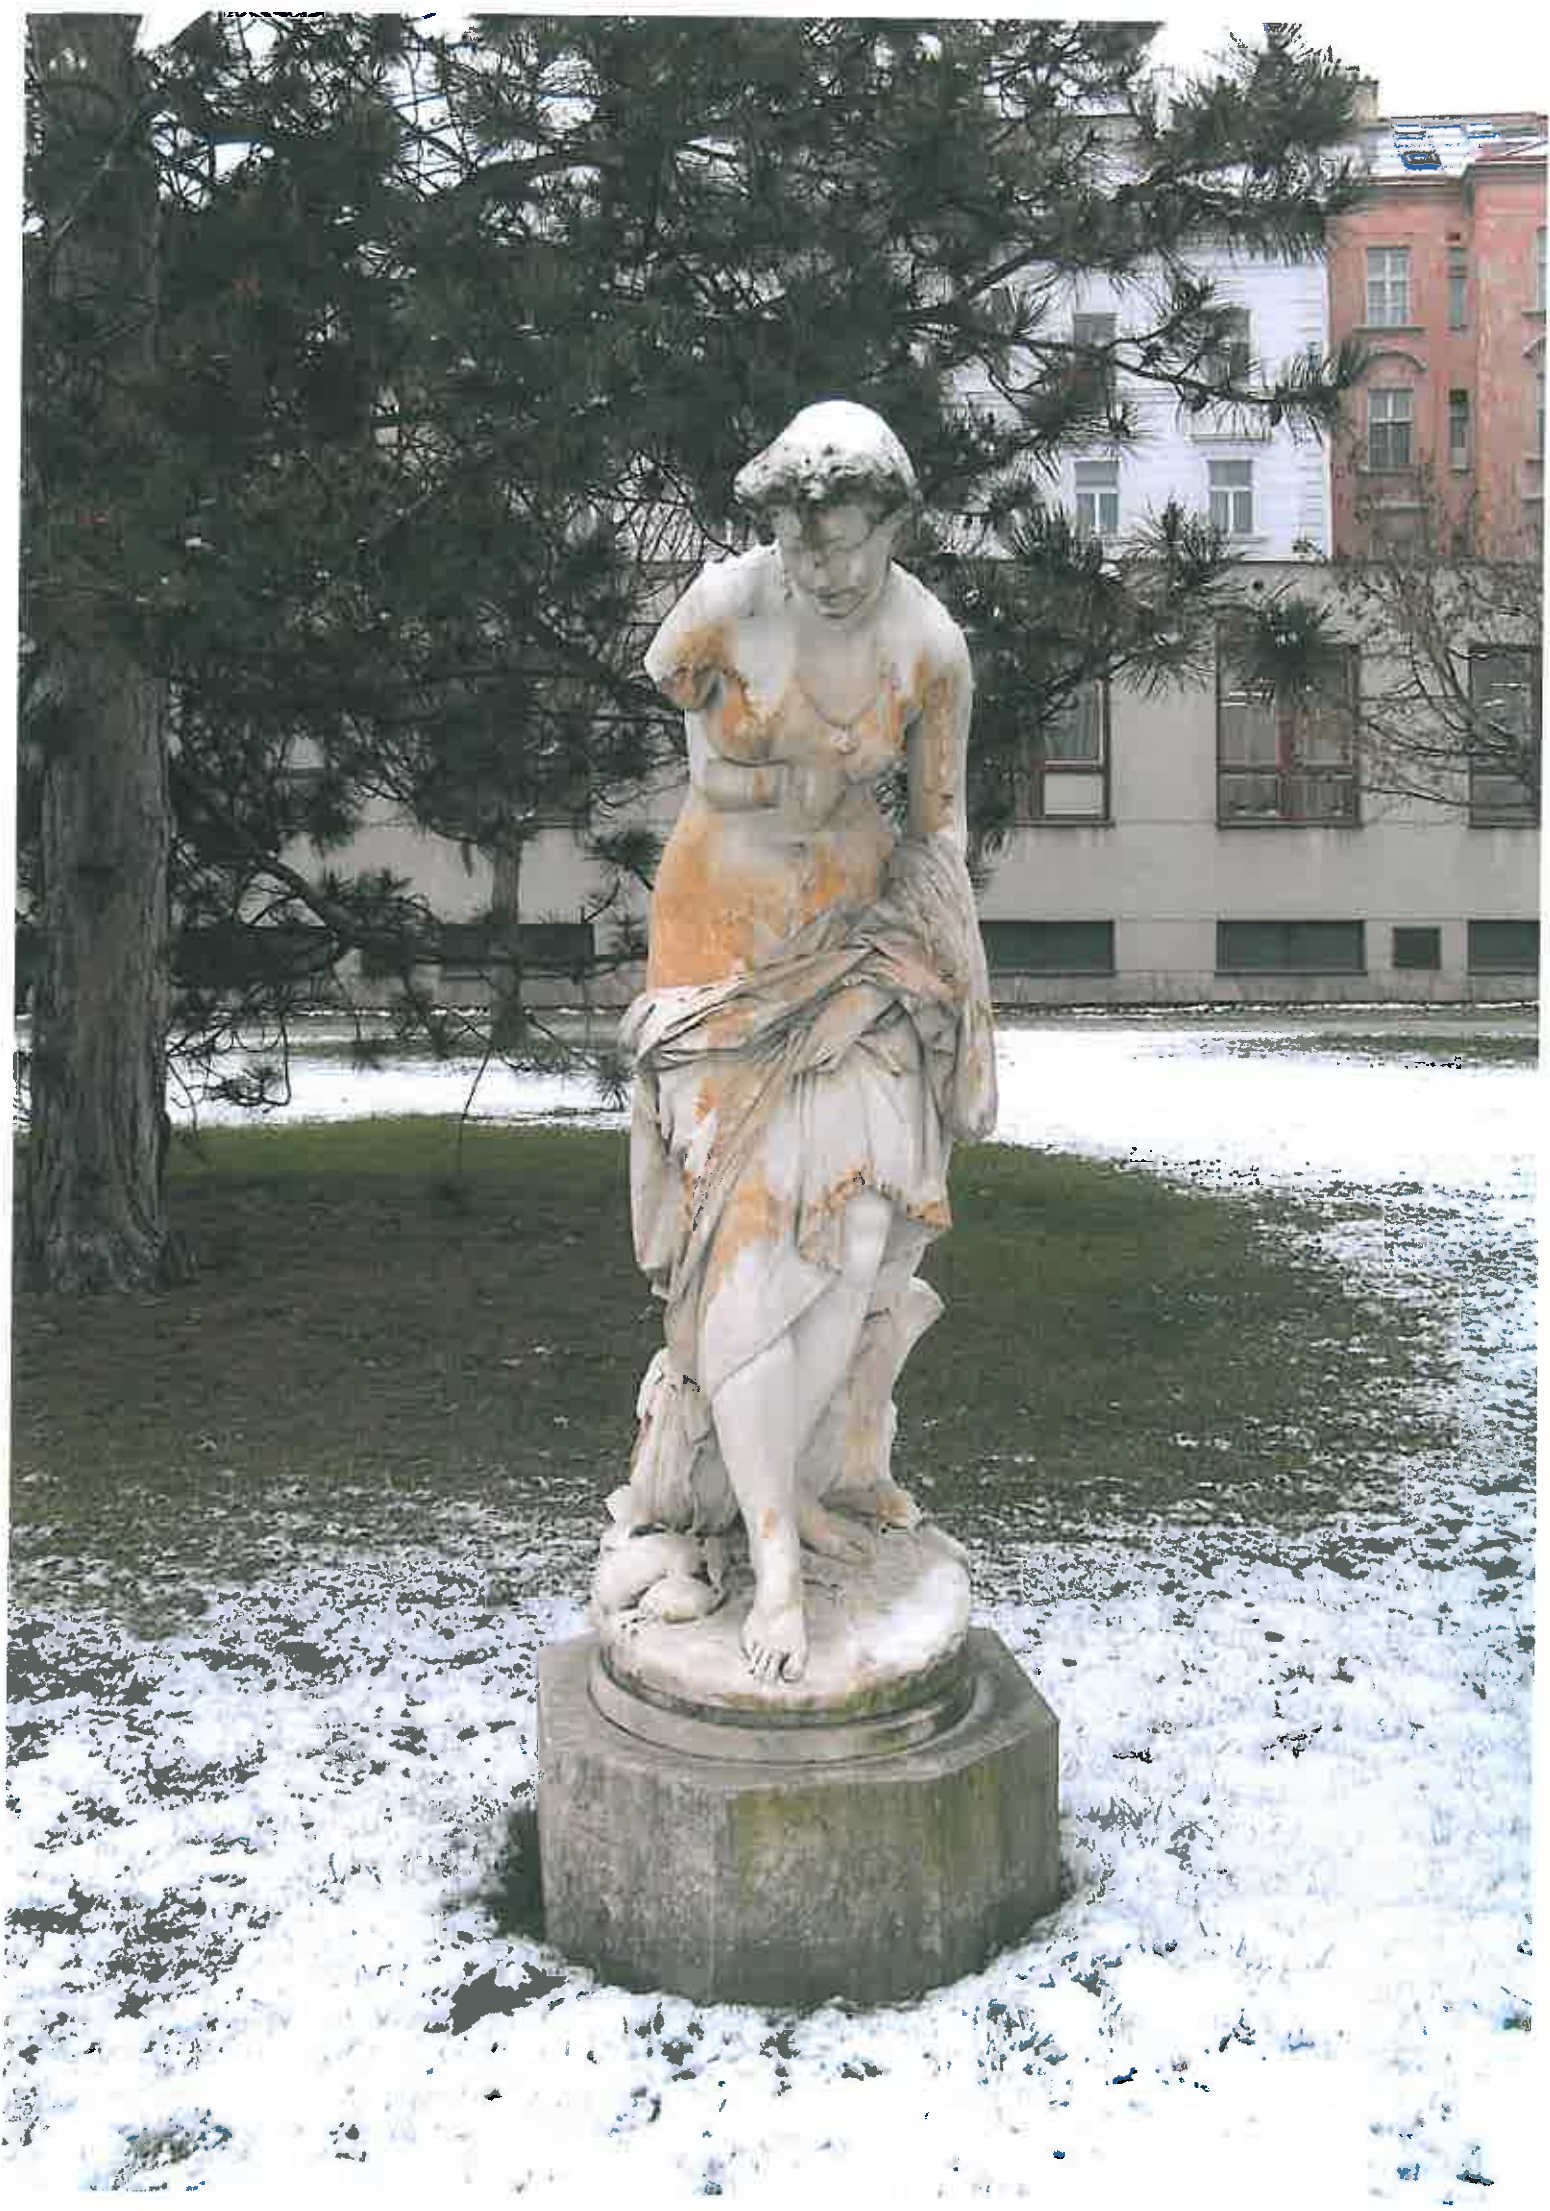
### **Dívka vstupující do lázně**

Dívka vstupující do lázně je ztvárněna jak stojící, lehce mírně nakloněná poloobnažená žena. Levou rukou si přidržuje bohatě řasenou draperii šatů. Ve spodní části sochy je draperie a postava propojena se soklem rostlinnými motivy. Pravá paže u sochy chybí. Socha je osazena na osmibokém soklu.

Socha Dívky vstupující do lázně je silně zanesena atmosférickým spadem (řasy, eroze). Povrch je znečištěn narezlými a černými skvrnami. Ve srážkových stínech jsou černé krusty a povlaky. Na hlavě sochy se nalézají zelené řasy. Na zadní části draperie jsou patrné tmely tmavšího odstínu z předešlého restaurátorského zásahu. Místy je patrný zvětřalý zhrublý povrch. Pravá paže zcela chybí, vizuální hodnotu tato okolnost nesnižuje. Pod koleny postavy dívky prochází trhlina celým blokem v zásadním rozsahu, další hluboká trhlina se vyskytuje v oblasti plintu a levého chodidla dívky.

Povrch mramoru by měl být kvalitně očištěn od nánosů prachu a tmavých skvrn. Odstraněny by měly být zelené řasy zřejmě pomocí biocidních prostředků. Zčernalé povlaky by měly být sejmuty pomocí vhodných čistících past a zábalů. Dožívající tmely a doplňky by měly být sejmuty. Nutná bude zřejmě revize stavu obkladových desek stupně.

Poškozené a chybějící části modelace by měly být doplněny tmely s epoxidovým pojivem, měly by být barevně upraveny tónovacími pastami do barvy kamene. Uvolněné kamenné obkladové desky by měly být přisazeny a přilepeny. Spáry mezi jednotlivými prvky by měly být zaretušovány zřejmě minerálním tmelem, který odpovídá barevnosti původnímu kameni. Povrch kamene by měl být opatřen biocidním nátěrem a konzervačním prostředkem na bázi vosků /penetrace a hydrofobizace.

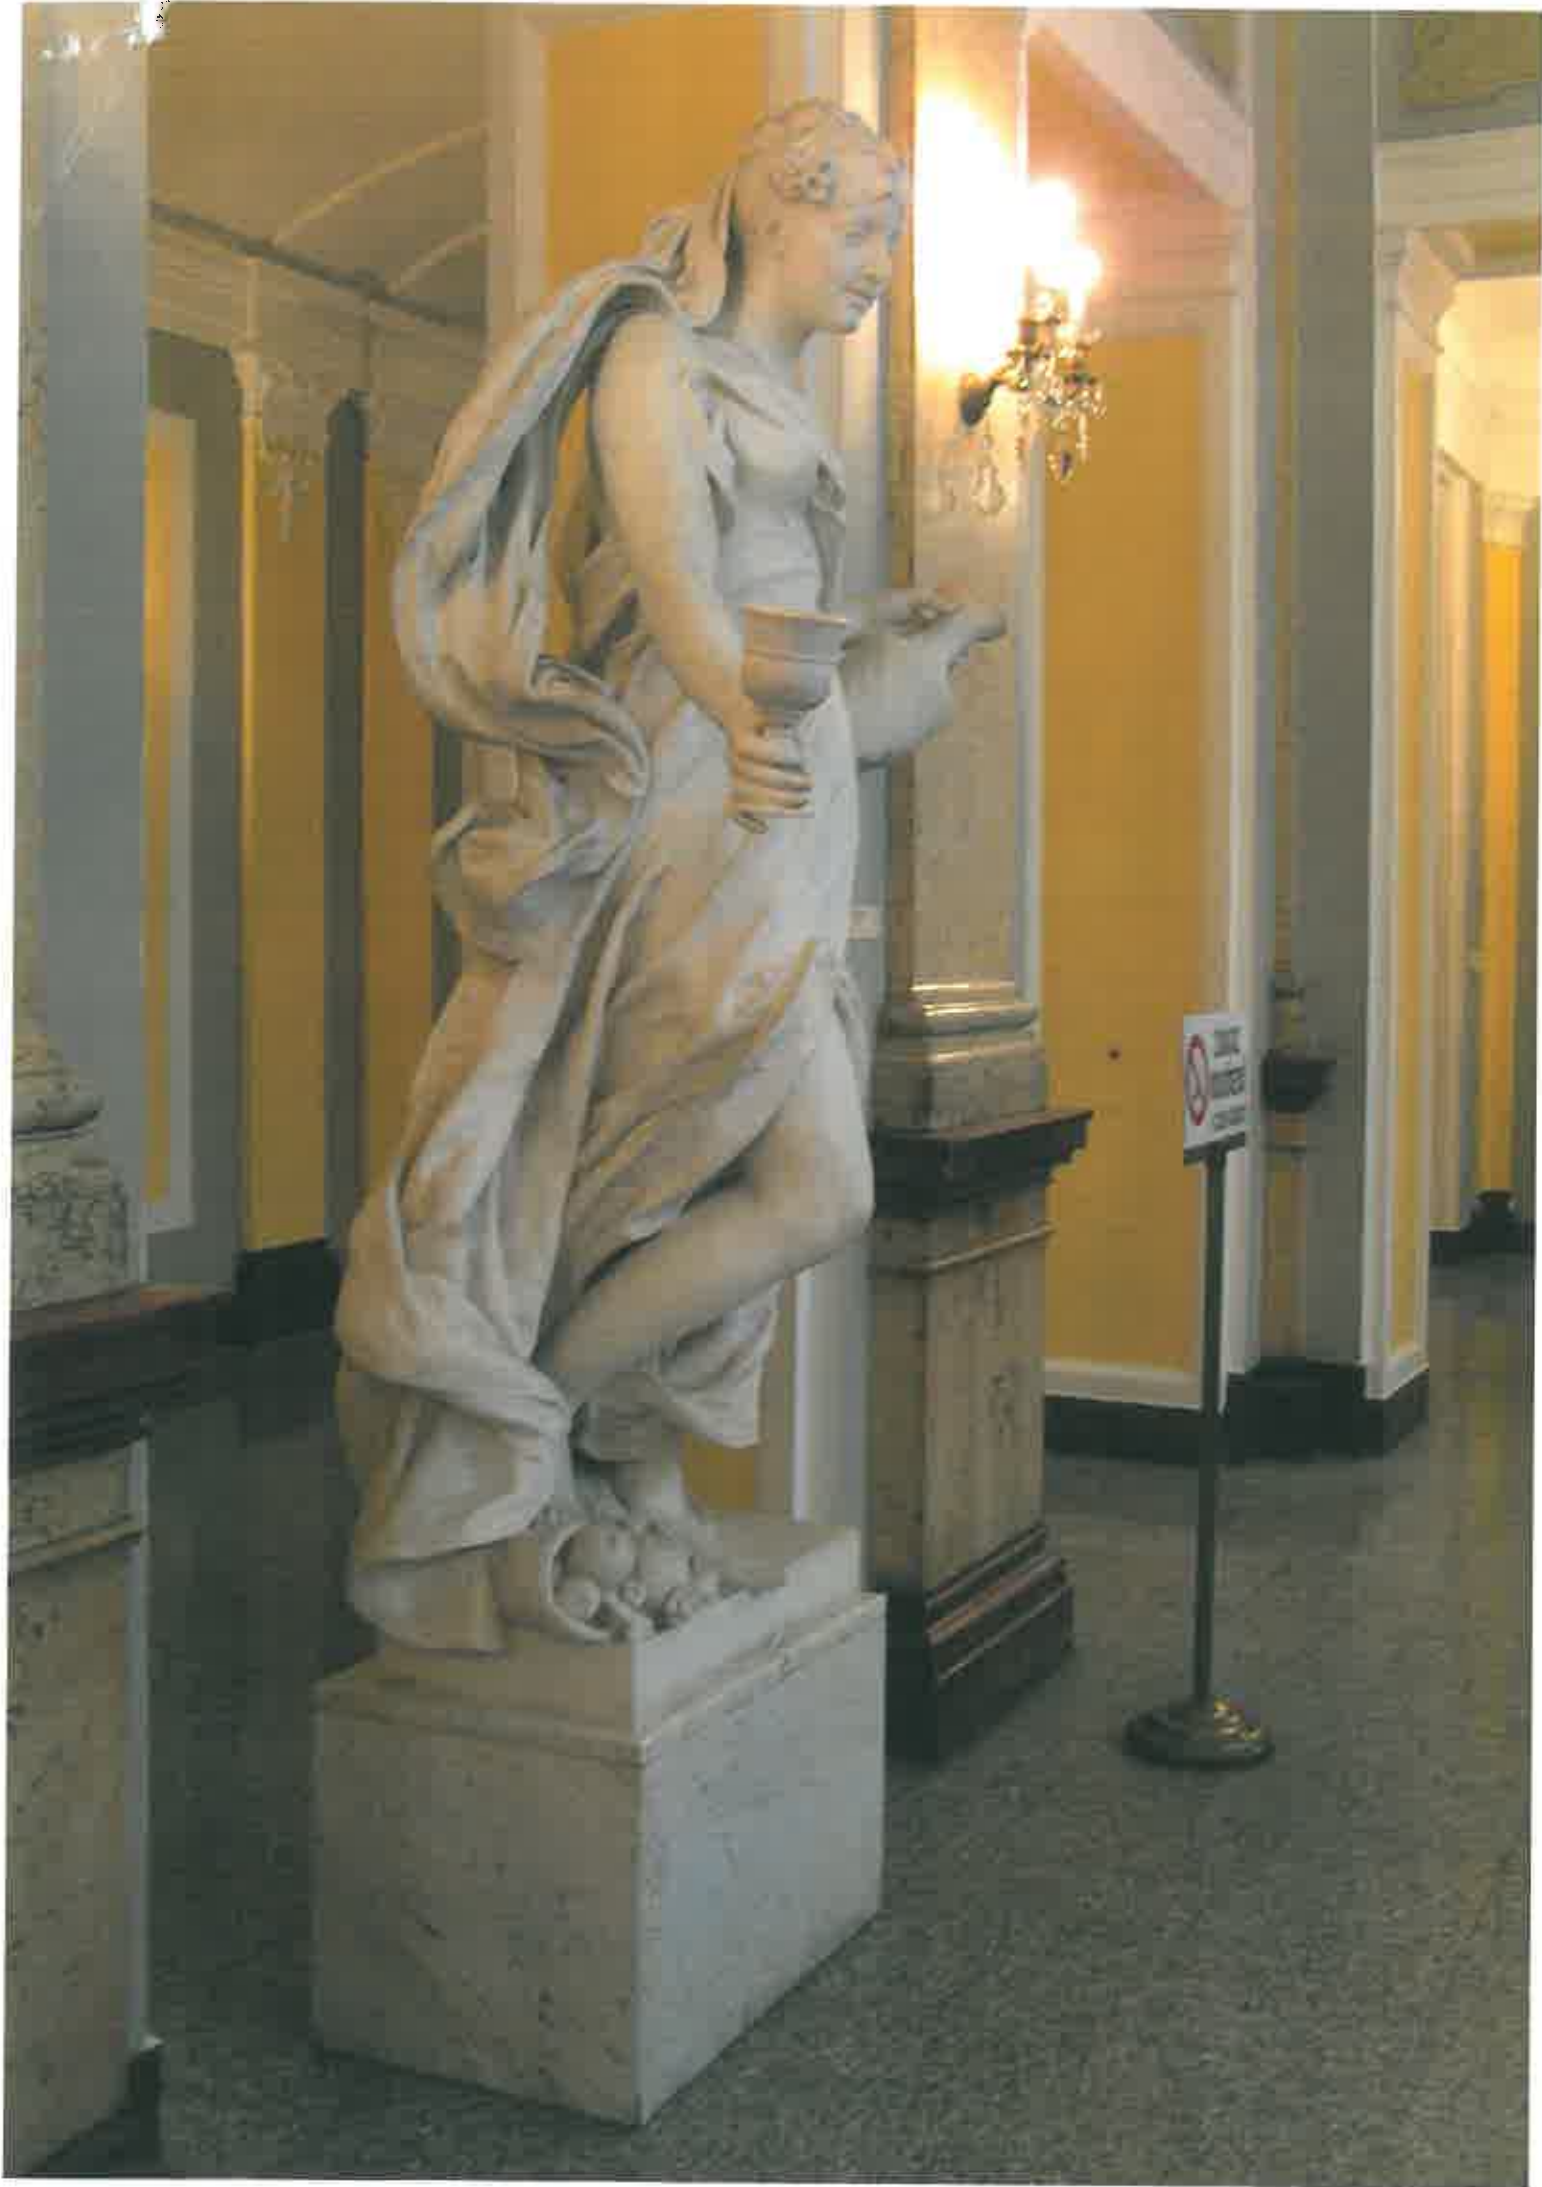
### **Dívka s pohárem a amforou**

Socha dívky s pohárem a amforou je oděna do rozevlátých a bohatě řasených šatů. Dívka v pravé ruce drží číši a v levé ruce amforu. Pravou nohou stojí na rohu hojnosti s ovocem a květy. Socha je osazena na čtyřbokém podstavci také z carrarského mramoru. Socha je vhodně umístěna v interiéru, není výrazně znečištěna a povrch není poškozen korozí.

Socha Dívky s pohárem je v porovnání s výše uvedenými sochami z carrarského mramoru, které jsou umístěny v exteriéru, v relativně dobrém stavu. Není poškozena povětrnostními vlivy. Povrch sochy je zaprášen s usazenými mastnotami. Poškození jsou pouze drobná. Odlomená číše je nahrazena replikou z bílé sádry, stejně jako tři prsty na pravé ruce, které neodpovídají výtvarnému rukopisu autora. Tyto plastické doplňky by bylo zřejmě dobré nahradit kvalitně odpovídajícím materiálem a citlivým sochařským provedením.

Povrch mramoru by měl být kvalitně očištěn od drobných nečistot. Sádrové doplňky by měly být ponechány a pouze tři doplněné prsty by měly být tvarově upraveny, aby byly přizpůsobeny původnímu výtvarnému rukopisu. Biocidní ošetření, omytí, injektáž, lokální barevné retuše, hydrofobizace.
