POHLED NA OPĚRNOU ZEĎ 2B - část 1
navrhované úpravy
1:50

POHLED NA OPĚRNOU ZEĎ 2B - část 1

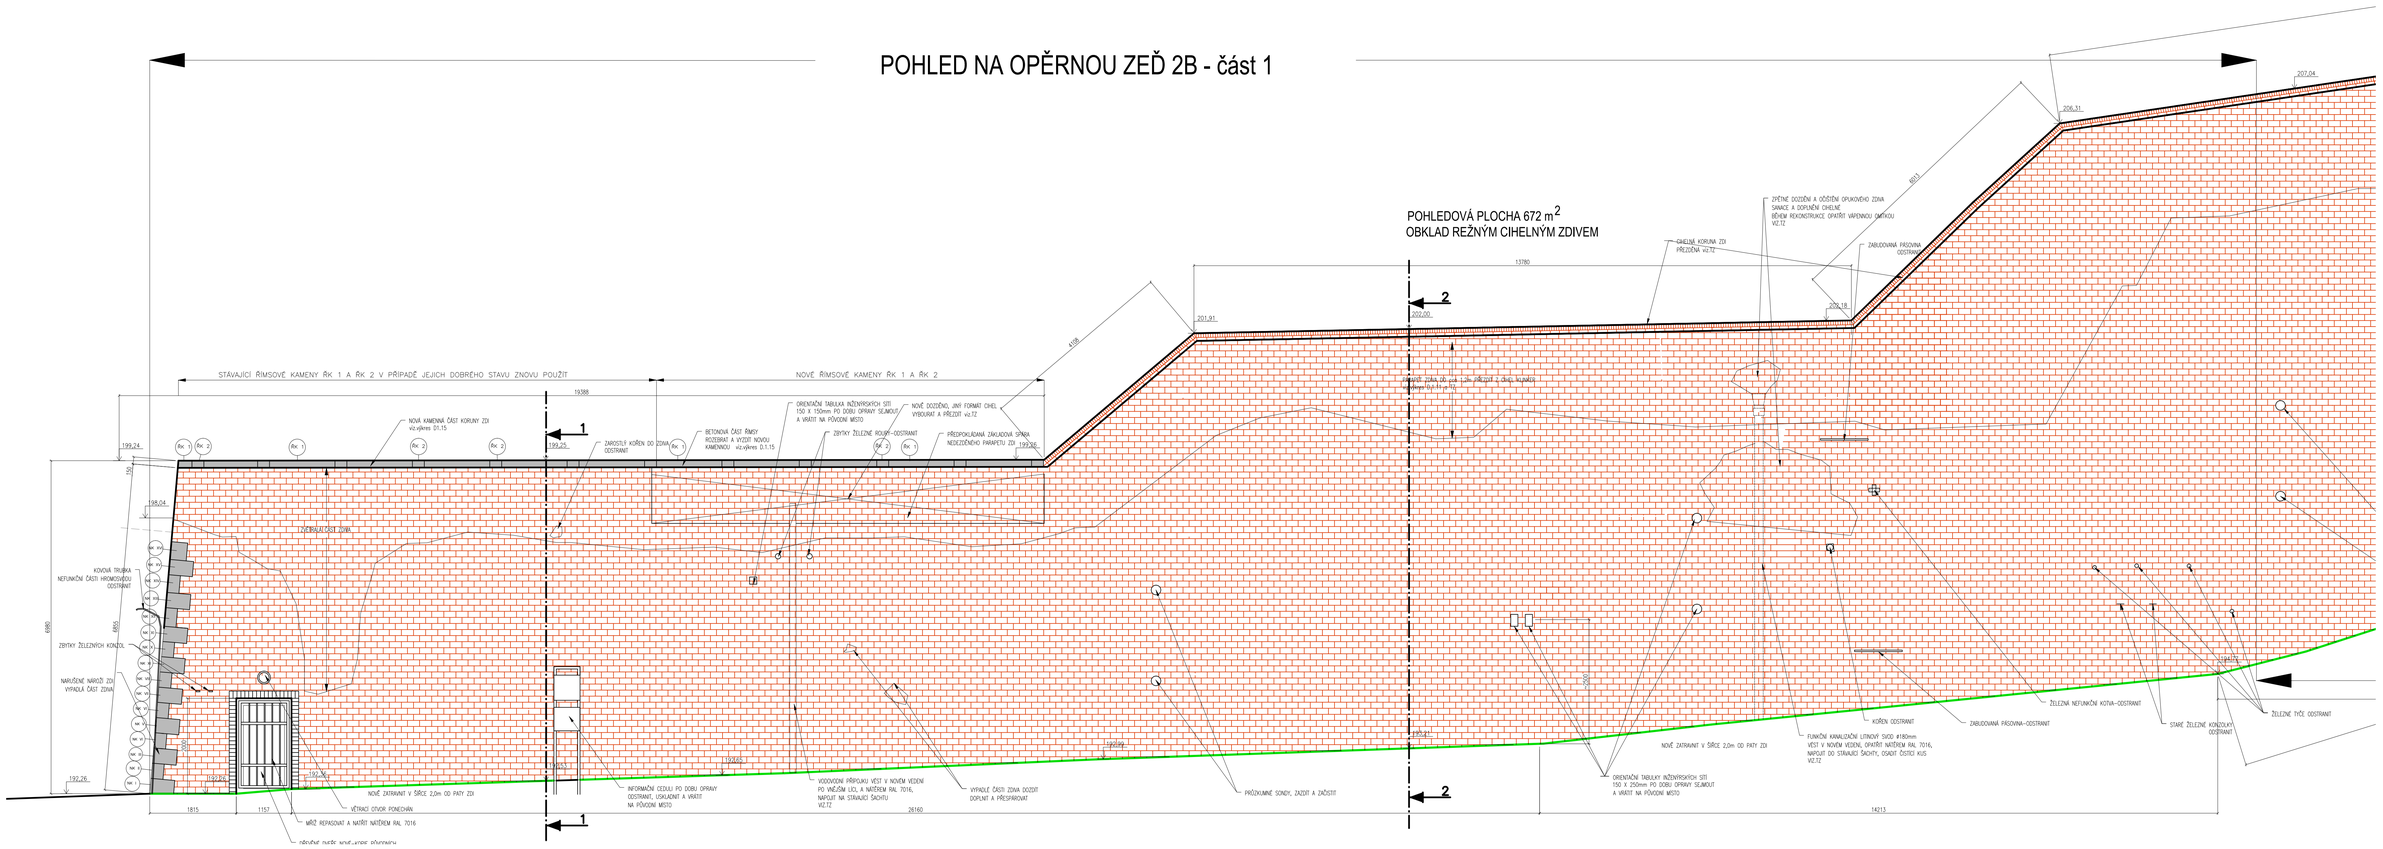
POHLEDOVÁ PLOCHA 672 m2
OBKLAD REŽNÝM CIHELNÝM ZDIVEM
STÁVAJÍCÍ ŘÍMSOVÉ KAMENY ŘK 1 A ŘK 2 V PŘÍPADĚ JEJICH DOBRÉHO STAVU ZNOVU POUŽÍT
NOVÉ ŘÍMSOVÉ KAMENY ŘK 1 A ŘK 2
NOVÁ KAMENNÁ ČÁST KORUNY ZDI viz.výkres D1.15
ZAROSTLÝ KOŘEN DO ZDIVA ODSTRANIT
BETONOVÁ ČÁST ŘÍMSY ROZEBRAT A VYZDÍT NOVOU KAMENNOU viz.výkres D.1.15
ORIENTAČNÍ TABULKA INŽENÝRSKÝCH SÍTÍ 150 X 150mm PO DOBU OPRAVY SEJMOUT A VRÁTIT NA PŮVODNÍ MÍSTO
ZBYTKY ŽELEZNÉ ROUŠE - ODSTRANIT
NOVÉ DOZDĚNO, JINÝ FORMÁT CHEL VYBOURAT A PŘEZDÍT viz.TZ
PŘEDPOKLÁDANÁ ZÁKLADOVÁ SPÁRA NEDOZDĚNÉHO PARAPETU ZDI
ZVĚTRALÉ ZDIVO
KOVOVÁ TRUBKA NEFUNKČNÍ ČÁSTI HROMOSVODU ODSTRANIT
ZBYTKY ŽELEZNÝCH KONZOL
NAKLÍŠENÉ NÁROŽÍ ZDI VYPADLÁ ČÁST ZDIVA
NOVÉ ZATRAVNĚNÍ V ŠÍŘCE 2,0m OD PATY ZDI
VĚTRACÍ OTVOR PONECHÁN
MŘÍŽ REPASOVAT A NATŘÍT NÁTĚREM RAL 7016
DŘEVĚNÉ PVC NOVÉ - VIZ VÝKRES
INFORMAČNÍ CEDULI PO DOBU OPRAVY ODSTRANIT, USKLADNIT A VRÁTIT NA PŮVODNÍ MÍSTO
VODOVODNÍ PŘÍPOJKU VEST V NOVÉM VEDENÍ PO MĚŘIČEM LEC, A NATŘÍSEM RAL 7016, NAPOJIT NA STÁVAJÍCÍ ŠACHTU viz.TZ

VYPADLÉ ČÁSTI ZDIVA DOZDÍT DOPLNIT A PŘESPÁROVAT
PRŮZKUMNÉ SONDY, ZADÍT A ZAČISTIT
ZPĚTNÉ DOZDĚNÍ A ODŠTĚNÍ OPLKOVÉHO ZDIVA SANACE A DOPLNĚNÍ CIHELNÉ BĚHEM REKONSTRUKCE OPATŘIT VÁPENNOU OMÍTKOU viz.TZ
CIHELNÁ KORUNA ZDI PŘEZDÍVA viz.TZ
ZÁBRADLÍ PŘÍVODNÍ ODSTRANIT
ORIENTAČNÍ TABULKY INŽENÝRSKÝCH SÍTÍ 150 X 250mm PO DOBU OPRAVY SEJMOUT A VRÁTIT NA PŮVODNÍ MÍSTO
FUNKČNÍ KANALIZAČNÍ LITINOVÝ ŠVOD Ø180mm VEST V NOVÉM VEDENÍ, OPATŘIT NÁTĚREM RAL 7016, NAPOJIT DO STÁVAJÍCÍ ŠACHTY, OSADIT ČISTÍCÍ KUS viz.TZ
KOŘEN ODSTRANIT
ŽELEZNÁ NEFUNKČNÍ KOTVA - ODSTRANIT
STARÉ ŽELEZNÉ KONZOLKY ODSTRANIT
ŽELEZNÉ TYČE ODSTRANIT
19388
15780
14213
26160
24660
1472
1157
1815
8109
8107
8015
8000
8000
8000
