## POSOUZENÍ AKTUÁLNÍHO STAVU OPĚRNÝCH ZDÍ KRAMÁŘOVY VILY (BAŠTA SV. MÁŘÍ MAGDALÉNY)

**GOGOLOVA 212/1,  
PRAHA 1 - HRADČANY**

### **1. PRŮVODNÍ ZPRÁVA DODATEK Č. 1**

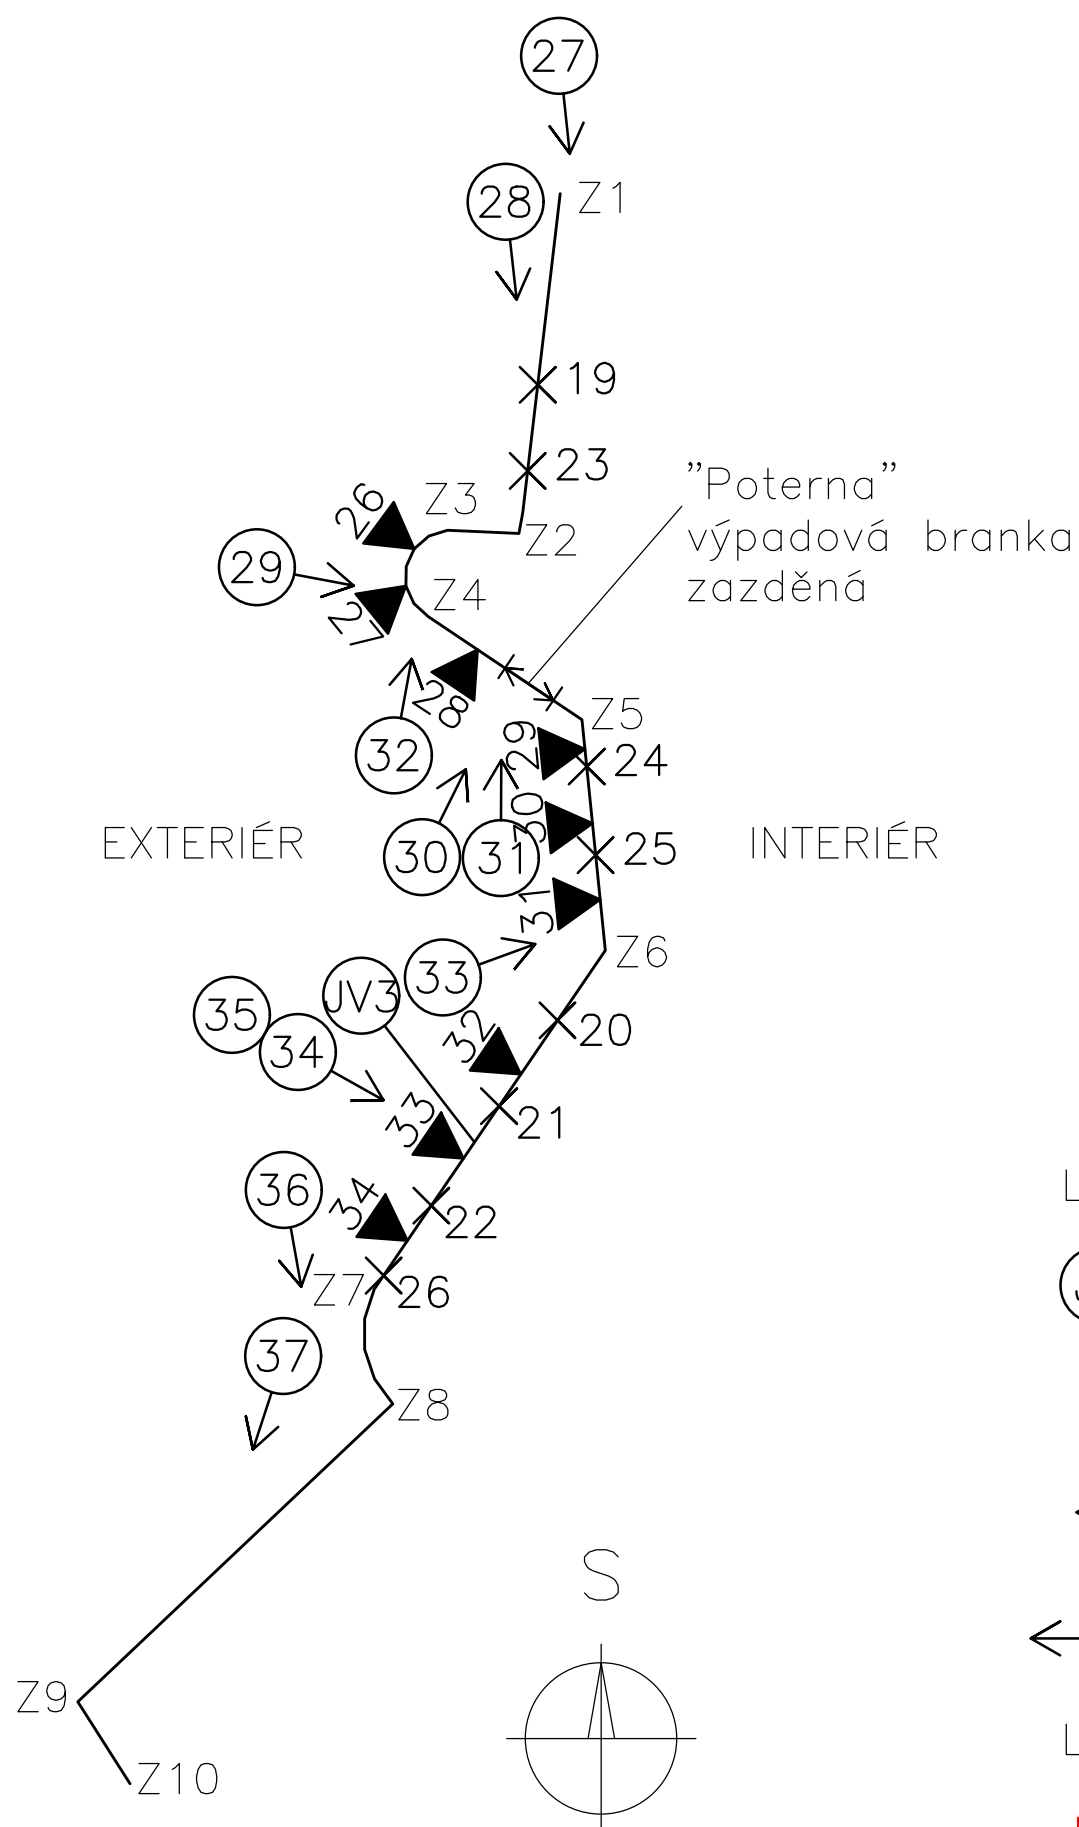
Na stěnách byly dále zjištěny staticky významné trhliny, konkrétně se jedná zejména o 3 trhliny západní stěny v úsecích Z6-Z7 a Z9-Z10. V tuto chvíli je třeba zahájit jejich pravidelný měsíční monitoring, který bude následně podkladem pro zahájení případných dalších neodkladných prací a současně podkladem pro generální opravu stěn. Dotčená místa jsou vyznačena v pohledu, viz příloha tohoto dodatku.
