## POSOUZENÍ AKTUÁLNÍHO STAVU OPĚRNÝCH ZDÍ KRAMÁŘOVY VILY (BAŠTA SV. MÁŘÍ MAGDALÉNY)

GOGOLOVA 212/1,  
PRAHA 1 - HRADČANY

### 1. PRŮVODNÍ ZPRÁVA

# **POSOUZENÍ AKTUÁLNÍHO STAVU OPĚRNÝCH ZDÍ KRAMÁŘOVY VILY (BAŠTA SV. MÁŘÍ MAGDALÉNY) GOGOLOVA 212/1, PRAHA 1 - HRADČANY PPR 1. PRŮVODNÍ ZPRÁVA**

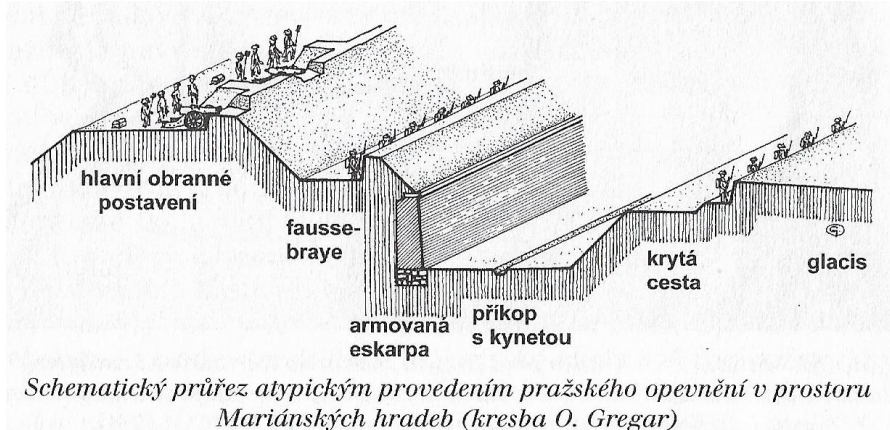
zdroj: SHP Oprava barokního opevnění Prahy podél ulic u Bruských kasáren – nábr. E. Beneše, PUDIS, a.s. v 08/2014.

Dle stavebně-historického průzkumu zpracovaného k akci Oprava barokního opevnění Prahy podél ulic u Bruských kasáren – nábr. E. Beneše společností PUDIS, a.s. v 08/2014 „všechny bastiony měly jednoduchý čtyřboký tvar, zemní val, silný 17-30 m byl armován zdivem z lomového kamene o síle cca 450-300 cm a v líci opatřen cihelnou obezdívkou. Výška stěn eskarpy se pohybovala kolem 650 cm podle místních podmínek. Nároží bastionů byla bosována kamennými kvádry, které tvořily rovněž podezdívku a kordonovou římsu mírně ukloněné eskarpové stěny. Nad úrovní kamenného kordonu byl obvykle ještě zhruba 3 m vysoký zemní násyp, na jehož koruně byl vybudován banket s ochrannou předprsní.(...) Severní část bastionového opevnění od pravé části kurtiny mezi bastiony X.-XI. (u vojenského hřbitova ), až po bastion XIX. (dnes Kramářova vila) měla poněkud odlišné uspořádání. (...). Konstrukce hradčanské fortifikace v úseku bastionů XII-XIX byla tvořena jakýmsi předvalím nad horní hranou eskarpy – tzv. fausse braye, který sloužil jako stanoviště pěchoty při obraně příkopu a kryté cesty. (...) Nad kordonem eskarpy byl budován nejprve přední nízký val, ukončený hliněnou předprsní nebo nízkou zídou – baketem, chránícím postavení střelců z ručních zbraní. Teprve za ním byl vybudován hlavní zemní val o výšce 4-6 metrů, na kterém byla za zemní předprsní

nebo banketem rozmístěna jednotlivá dělová palebná postavení. Celková výška takto konstruovaného opevnění tak dosahovala až 13,5 m nade dnem příkopu.“
