**STAVEBNĚ TECHNICKÝ PRŮZKUM BASTIONU U KRAMÁŘOVY VILY – MÁŘÍ MAGDALÉNY,  
OZN. XIX V PRAZE.**

**PRŮVODNÍ A ZÁVĚREČNÁ ZPRÁVA**

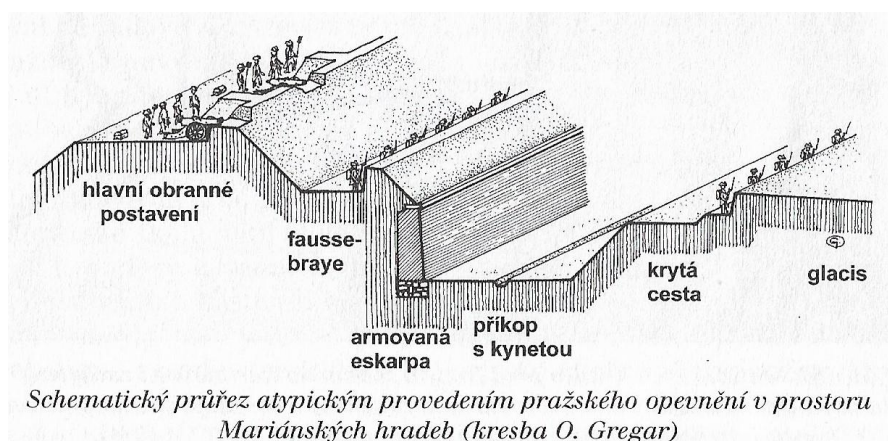
*Schematický průřez atypickým provedením pražského opevnění v prostoru Mariánských hradeb (kresba O. Gregar)*

Jedná se o část pražského, původně barokního bastionového opevnění – Bastion XIX Máří Magdalény, konkrétně jeho západní, východní a část severní strany. Jižní část bastionu nebyla dle zadání zkoumána. Opevnění západní části předmětného bastionu je pozdější cca. z let 1849 a je tvořeno jednoduchou zděnou „Carnotovou“ hradbou. Východní strana bastionu je až po strážní věžičku tvořena Mariánskou hradbou, viz. foto na čelní straně zprávy. Hlavní obranné postavení bylo při pozdějších přestavbách odstraněno, avšak původní příkop zůstal v těchto místech prakticky zachován. Při novodobé opravě v 90. letech 20. století byla armovaná eskarpa, pravděpodobně včetně části nad kordonem (římsou), dodatečně obezděna. Schema tvaru Mariánských hradeb je níže.
